Zustandsbericht

Protokollnummer: 39856370
Auftrags-Nr / Referenz: 18915072
Besichtigungsdatum: 22.05.2025

Hersteller / Modell	Volvo XC60 B4 D AWD Geartronic Inscription		
Kennzeichen	FN-FI 800	**Fahrgestellnummer**	YV1UZK5VCM1861475
Erstzulassung	28.05.2021	**Laufleistung (abgelesen)**	60.623 km
HSN/TSN	9101 / BPQ 00020	**Kraftstoffart / Zylinder**	Hybr.Diesel/E / 4
Fahrzeugart	Geländewagen	**Antriebsart**	Allradantrieb
Schadstoffklasse	EURO6;WLTP;AP;PI/CI; M, N1 I	**Getriebe / Anzahl Gänge**	Automatik
Farbe	Black Stone	**Besichtigungszustand**	bedingt: Licht/Nässe/Schmutz
Leistung / Hubraum	145 kW / 1.969 ccm	**Nächste HU**	05/2026
Wartungsheft / Nachweis	vorhanden / unvollständig	**Restlauf bis Service**	29.761 km
Letzte Wartung	05/2025 bei 60.389 km	**Polsterart**	Leder
Vorschaden	Keine Feststellbar	**Polsterfarbe**	Beige
Nachlackierung	Feststellbar	**zul. Gesamtgewicht**	2.540 kg
Dokumente	ZB I vorhanden	**Anzahl Halter**	unbekannt
Schlüssel soll/ist	2/2	**Anzahl Sitze / Türen**	5 / 5
Vertragsnummer	18915072	**Re-Import**

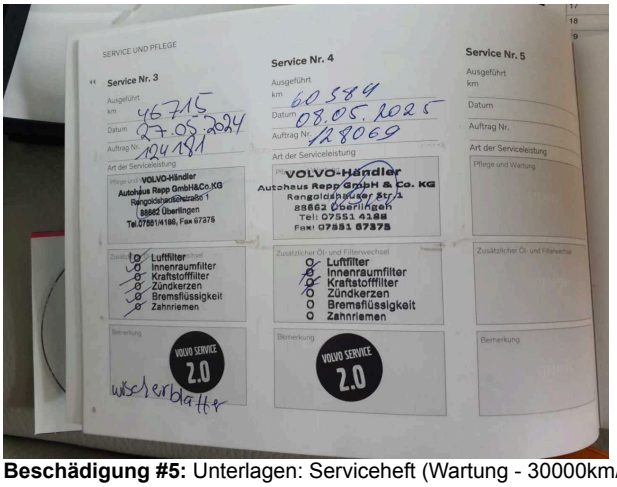
- Händlerstempel inkl. Unterschrift 1. Wartung fehlt -> Wartung unvollständig

Beschädigung #5: Unterlagen: Serviceheft (Wartung - 30000km/ 12Monate – unvollständig) - entspricht nicht den Leasingvorgaben -
