Zustandsbericht

Protokollnummer:	40066300
Auftrags-Nr / Referenz:	77010504
Besichtigungsdatum:	04.06.2025

Hersteller / Modell	Mercedes-Benz EQA 250 Electric Art		
Kennzeichen	MG-SC 396E	**Fahrgestellnummer**	W1N2437011J037974
Erstzulassung	12.07.2022	**Laufleistung (abgelesen)**	38.276 km
HSN/TSN	2222 / BBR 00008	**Kraftstoffart / Zylinder**	Elektro / 0
Fahrzeugart	Geländewagen	**Antriebsart**	Frontantrieb
Schadstoffklasse	2017/1151;WLTP;reine Elektrofz	**Getriebe / Anzahl Gänge**	Direktantrieb
Farbe	NACHTSCHWARZ - UNILACK	**Besichtigungszustand**	bedingt: Licht/Nässe/Schmutz
Leistung / Hubraum	80 kW / 0 ccm	**Nächste HU**	07/2025
Wartungsheft / Nachweis	nicht vorhanden	**Restlauf bis Service**	
Letzte Wartung		**Polsterart**	Stoff/Leder Kombination
Vorschaden	Keine Feststellbar	**Polsterfarbe**	Grau-Schwarz
Nachlackierung	Keine Feststellbar	**zul. Gesamtgewicht**	2.470 kg
Dokumente	ZB I / II vorhanden (Kopie)	**Anzahl Halter**	1
Schlüssel soll/ist	2/2	**Anzahl Sitze / Türen**	5 / 5
Vertragsnummer	77010504	**Re-Import**	Nein

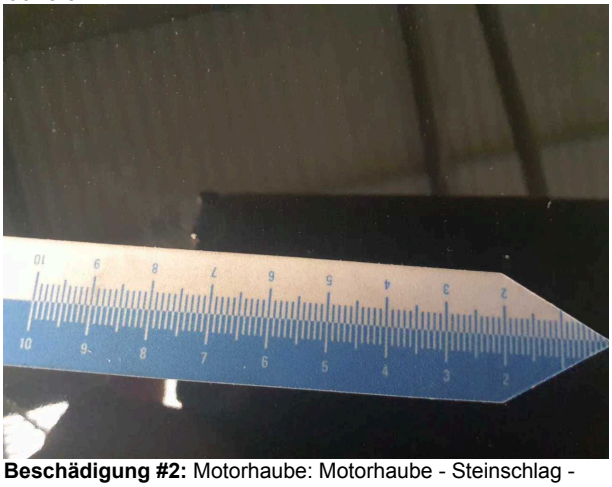
Nr.	Bauteilgruppe	Beschreibung
1	Sonstiges	Inspektion/Wartung - kein Nachweis - Wertminderung
2	Motorhaube	Motorhaube - Steinschlag - lackieren
3	Heckklappe/-tür	Heckklappe - verkratzt / verschürft - lackieren

Beschädigung #2: Motorhaube: Motorhaube - Steinschlag - lackieren

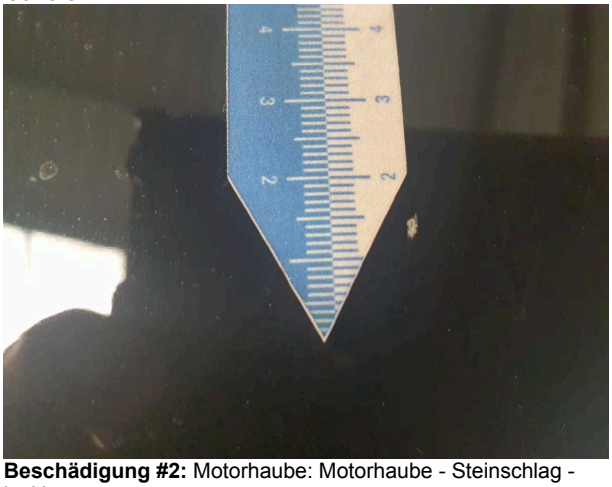
Beschädigung #2: Motorhaube: Motorhaube - Steinschlag - lackieren
