TÜV SÜD Auto Partner GmbH
Gutenbergstr. 13
70771 Leinfelden-Echterdingen

Besichtigungsdatum: 20.05.2025
Protokollnummer: 39797824
Anlieferungsdatum: 20.05.2025

WBA6N31060FL23653

Zustandsbericht

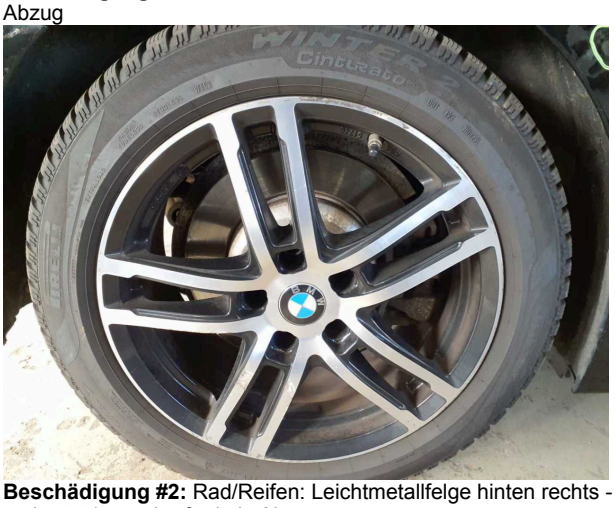
Beschädigung #1: Rad/Reifen: Reifen vorn - verschlissen - kein Abzug

Beschädigung #2: Rad/Reifen: Leichtmetallfelge hinten rechts - verkratzt / verschürft - kein Abzug

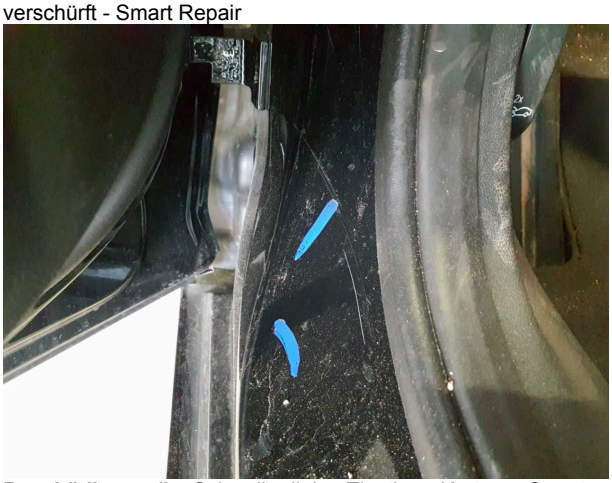
Beschädigung #5: Tür hinten rechts: Türdichtung - beschädigt - erneuern

Beschädigung #6: Außenspiegel rechts: Abdeckkappe - verkratzt / verschürft - Smart Repair

Beschädigung #7: Schweller links: Einstieg - Kratzer - Smart Repair

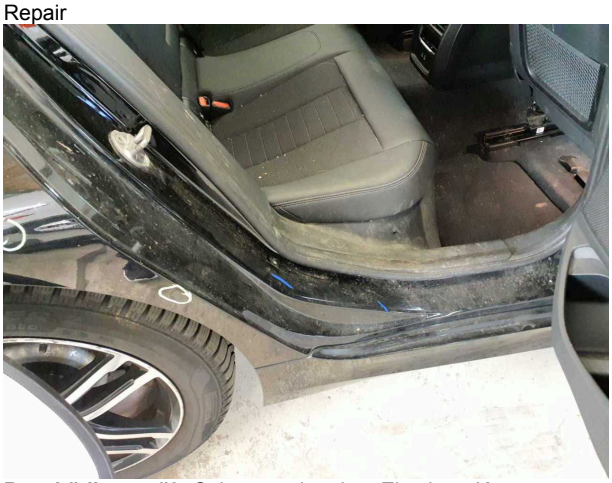
Beschädigung #7: Schweller links: Einstieg - Kratzer - Smart Repair

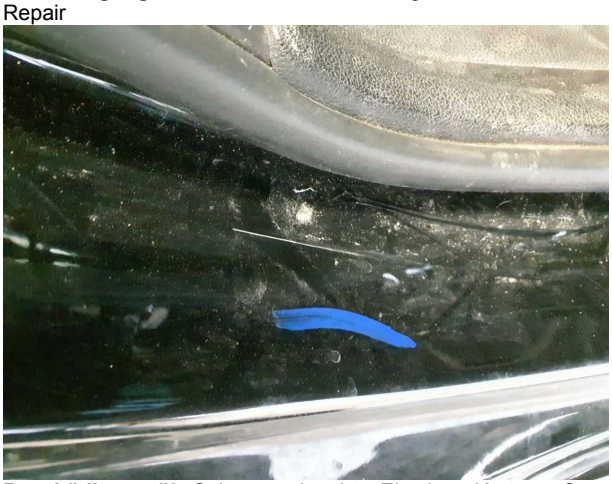
Beschädigung #8: Seitenwand rechts: Einstieg - Kratzer - Smart Repair

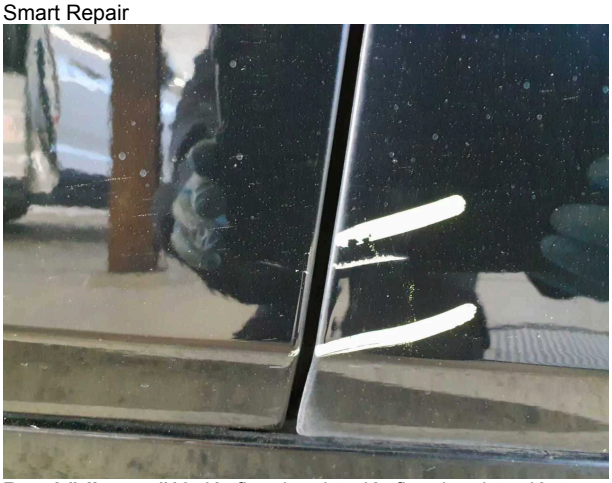
Beschädigung #9: Blinkleuchte: Spiegel rechts - verkratzt / verschürft - erneuern

Beschädigung #10: Kotflügel rechts: Kotflügel rechts - Kratzer - Smart Repair

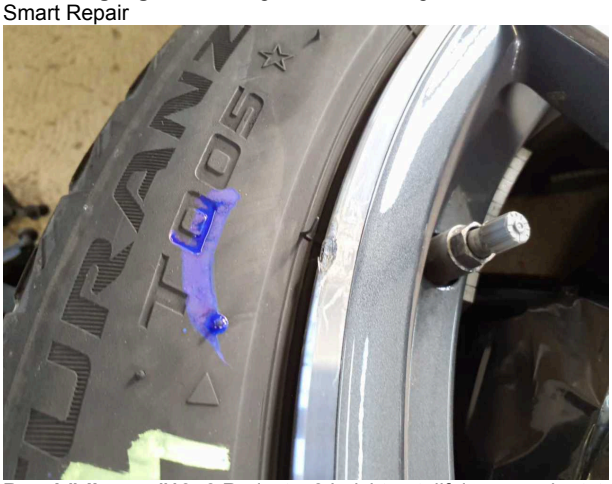
Beschädigung #12: 2.Radsatz: 2 Leichtmetallfelgen - verkratzt / verschürft - Wertminderung

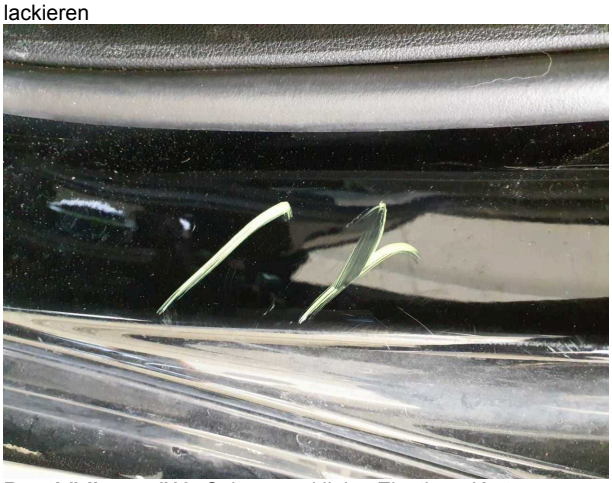
Beschädigung #13: Seitenwand links: Einstieg - Kratzer - lackieren

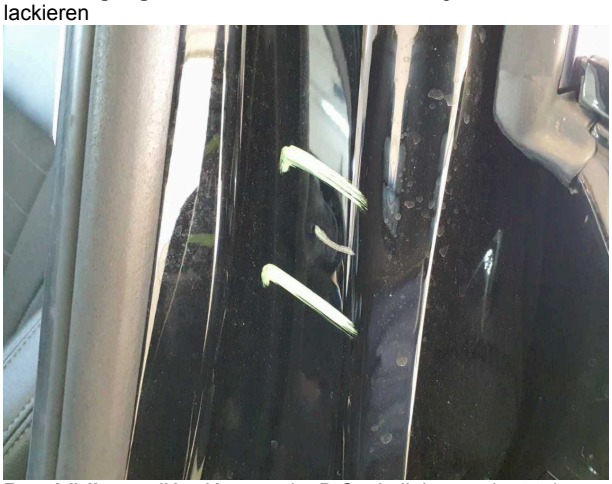
Beschädigung #14: Karosserie: B-Säule links - verkratzt / verschürft - instandsetzen und lackieren

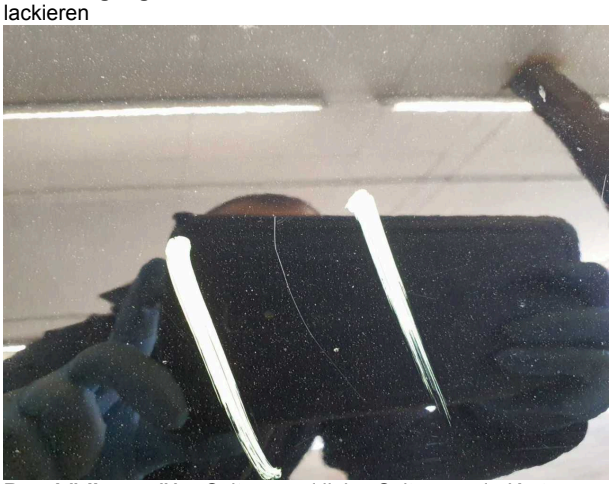
Beschädigung #16: Stossfänger vorn: Stossfänger vorn - verkratzt / verschürft - instandsetzen und lackieren

Beschädigung #17: Seitenwand links: Seitenwand - Kratzer - lackieren

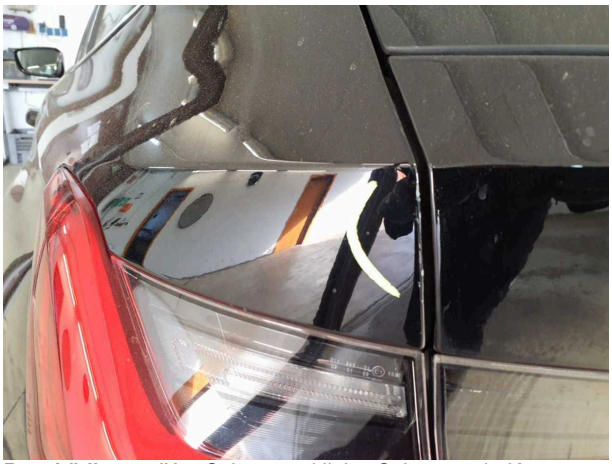
Beschädigung #17: Seitenwand links: Seitenwand - Kratzer - lackieren

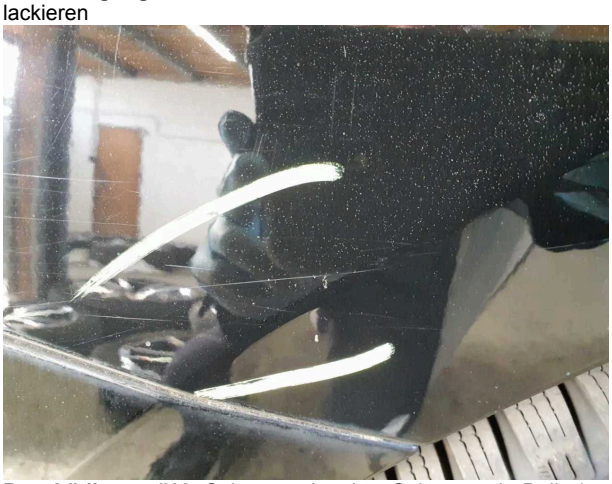
Beschädigung #18: Seitenwand rechts: Seitenwand - Delle / Lackschaden - instandsetzen und lackieren

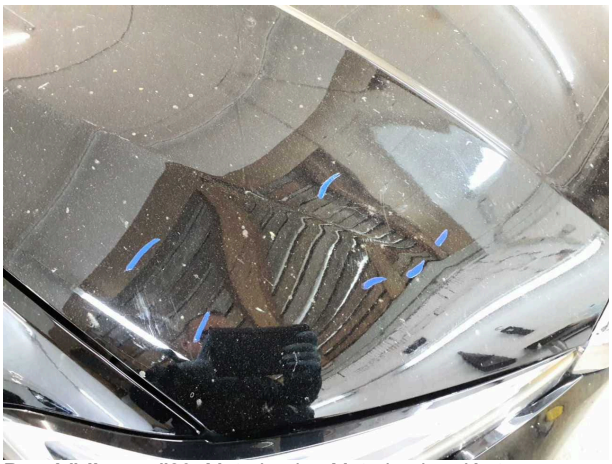
Beschädigung #19: Heckklappe/-tür: Heckklappe - Delle / Lackschaden - instandsetzen und lackieren

Beschädigung #20: Motorhaube: Motorhaube - Kratzer - lackieren

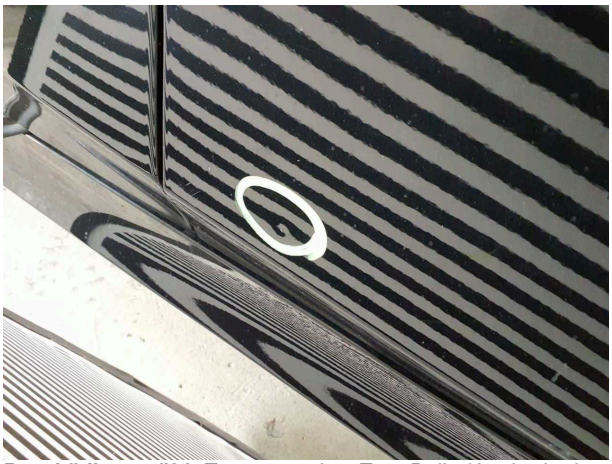
Beschädigung #21: Tür vorn rechts: Tür - Delle / Lackschaden - instandsetzen und lackieren
