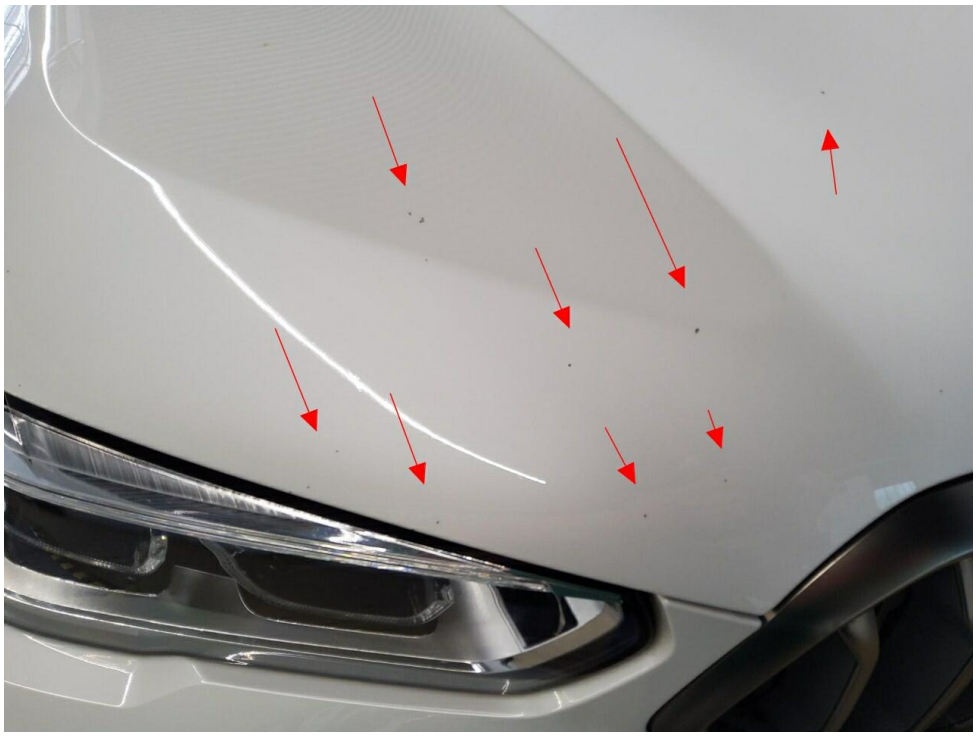
Bild 14 : Motorhaube Lackierung, viele Steinschläge, lackieren mit Lackaufbau

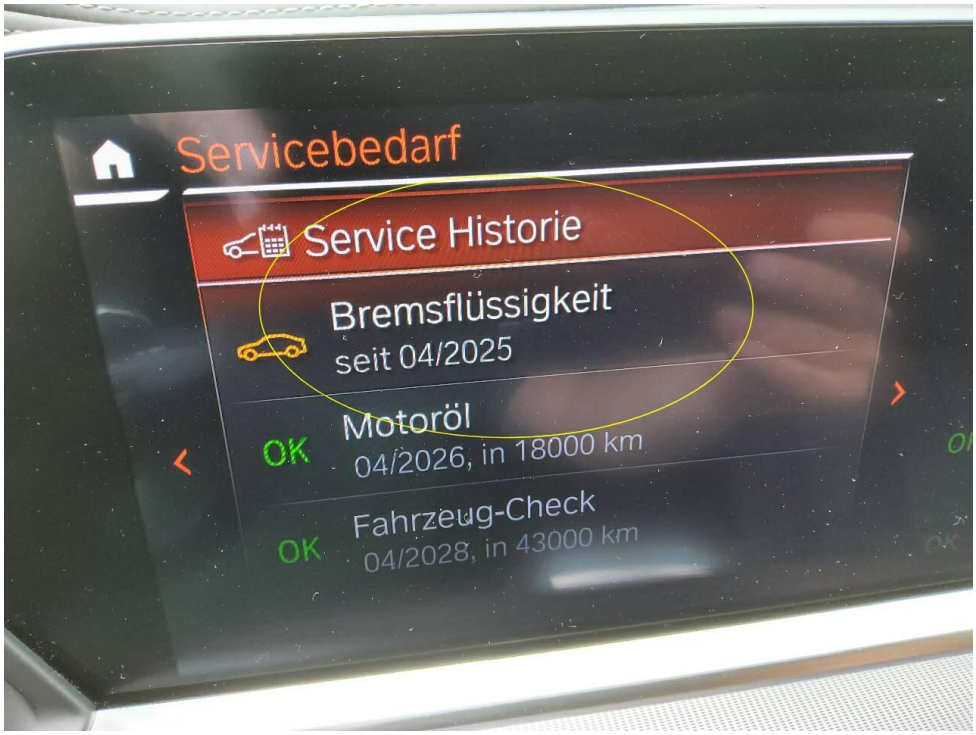
Bild 15 : Bremsflüssigkeit fällig
