Wertgutachten

Vorgang	
Ihr Auftrag vom	24.05.2025 durch Raiffeisen-Impuls Fuhrparkmanagement GmbH & Co. KG
Besichtigungsort	36272 Niederaula, Industriestraße 11
Besichtigungsdatum	03.06.2025
Referenznummern	0002051890

Fahrzeugdaten / Technische Daten			
Fahrzeugident.-Nr.	**W0VBD8EU8M8016788**		
Fahrzeugart	PKW -	**Farbton / Lackart**	Silber / Metallic
Hersteller	Opel	**Nächste HU**	keine Angabe
Typ / Verkaufsbez.	Astra K Sports Tourer 1.5 D Edition	**Laufleistung abgelesen**	20.300 km
Erstzulassung	07.05.2021	**Emissionsklasse**	keine Angabe
Getriebe / Gänge	Manuell / 6	**Sitzplätze / Türen**	5 / 5
Achsen / angetrieben	2 / 1	**Anzahl Besitzer**	unbekannt
Motorart	Reihenmotor / Diesel	**Hubraum / Nennleistung**	1.496 ccm / 77 KW
Antriebsart	Frontantrieb

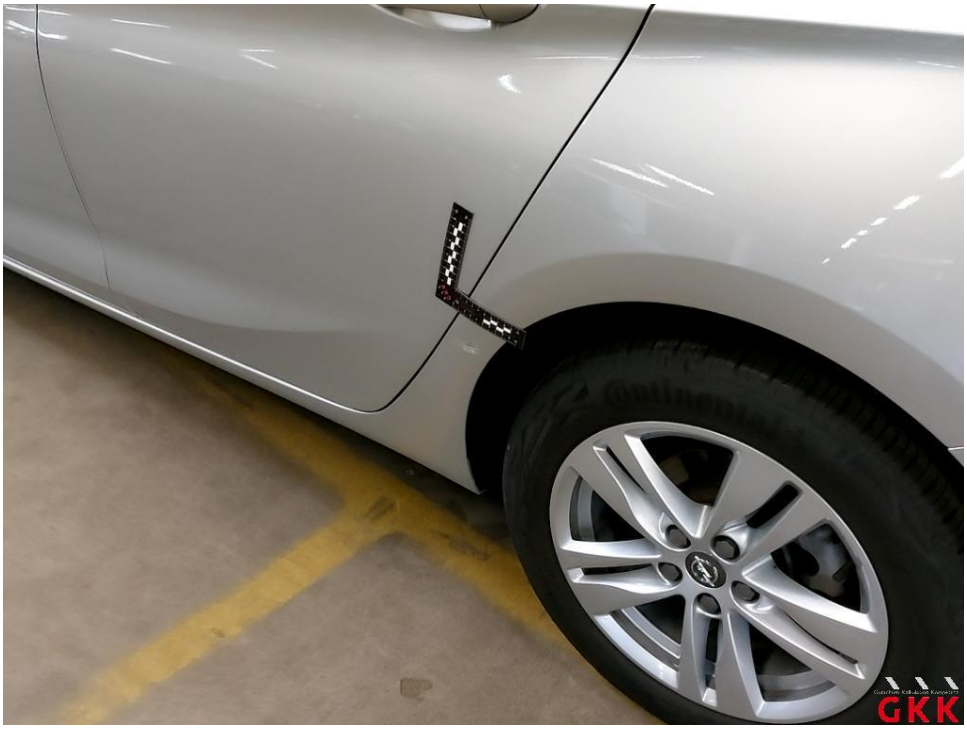
Seite links (Angaben ohne MwSt.)	Reparaturkosten	MW
Spiegelgehäuse links Kappe -lackiert-, verkratzt, lackieren ohne LV (Bild 19, Bild 20)	117,69 €	82,38 €
Seitenwand links, beschädigt, instand setzen - lackieren (Bild 17, Bild 18)	798,98 €	597,57 €

Bild 17 Seitenwand links, beschädigt, instand setzen - lackieren

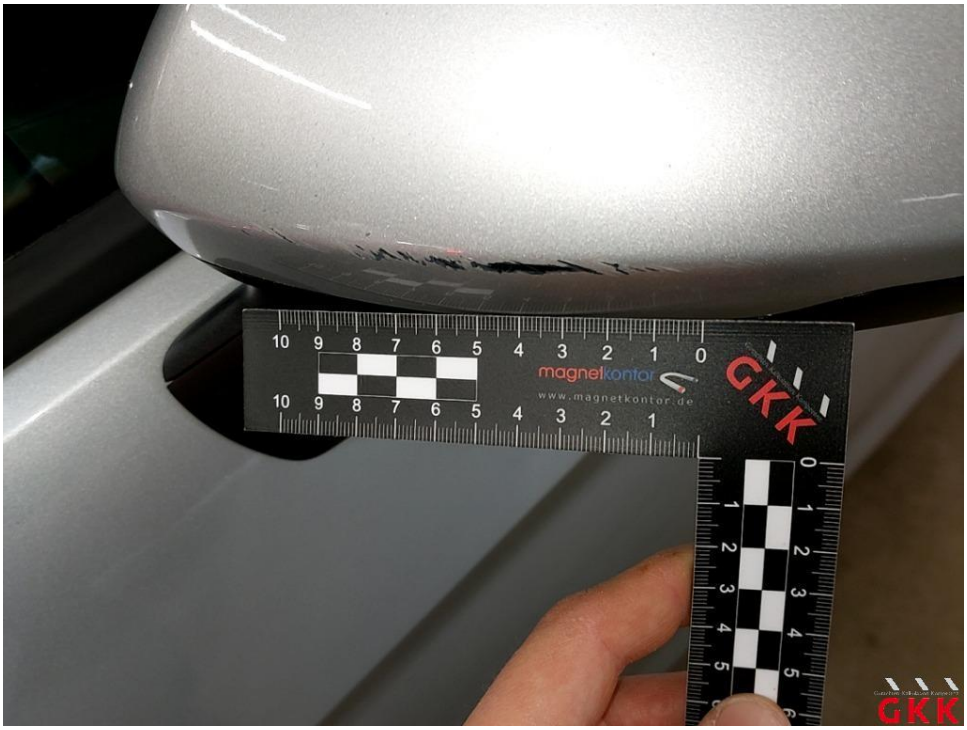
Bild 20 Spiegelgehäuse links, Kappe -lackiert-, verkratzt, lackieren ohne LV

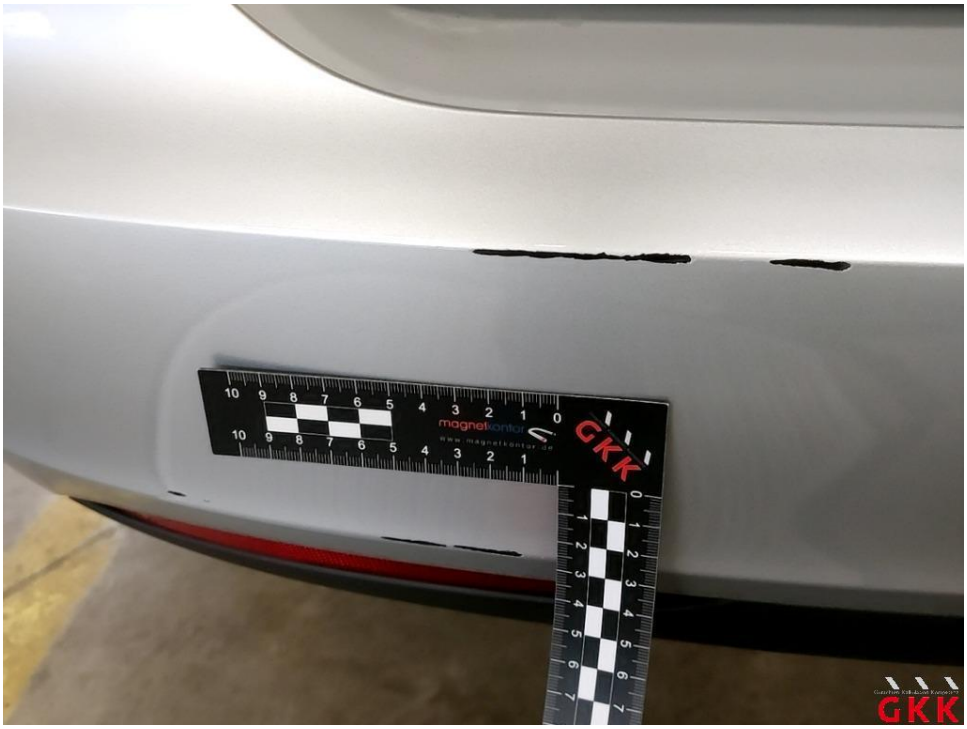
Heck (Angaben ohne MwSt.)	Reparaturkosten	MW
Stoßfänger hinten Verkleidung -lackiert-, verkratzt, lackieren (Bild 26, Bild 27)	700,67 €	490,47 €
Heckklappe Blende -lackiert-, verkratzt, lackieren (Bild 15, Bild 16)	255,84 €	179,09 €

Bild 27 Stoßfänger hinten, Verkleidung -lackiert-, verkratzt, lackieren
