TÜV SÜD Auto Partner GmbH
Gutenbergstr. 13
70771 Leinfelden-Echterdingen

Besichtigungsdatum: 26.05.2025
Protokollnummer: 39909935
Anlieferungsdatum: 26.05.2025

WBY11CF010CK58955

Zustandsbericht

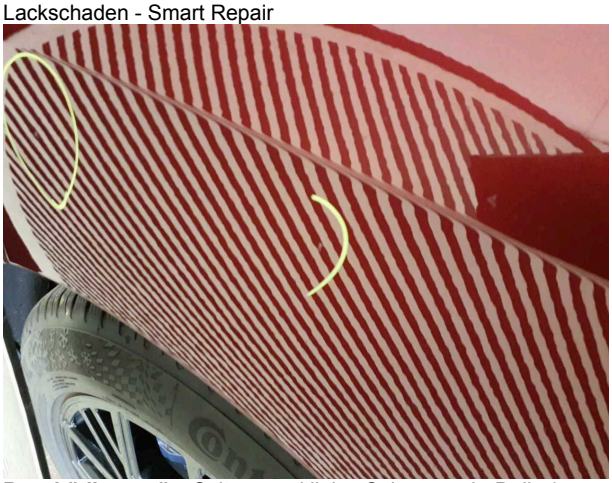
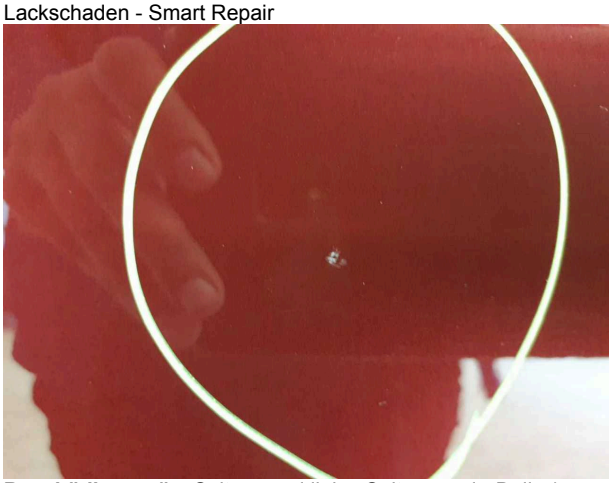
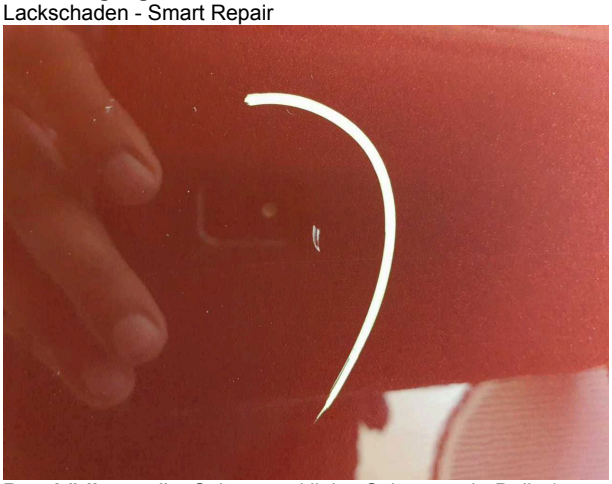
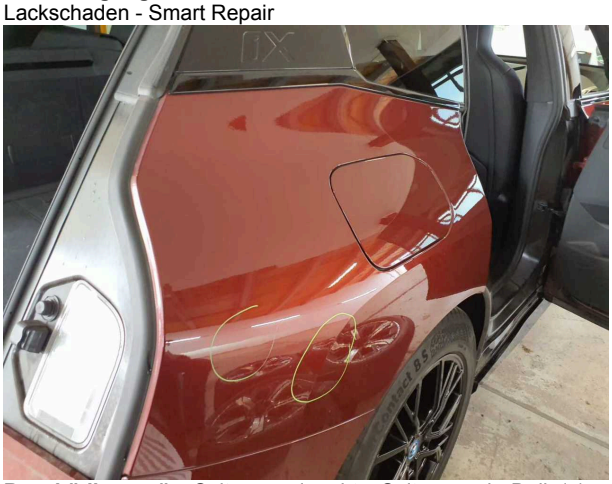
Beschädigung #4: Seitenwand links: Seitenwand - Delle / Lackschaden - Smart Repair

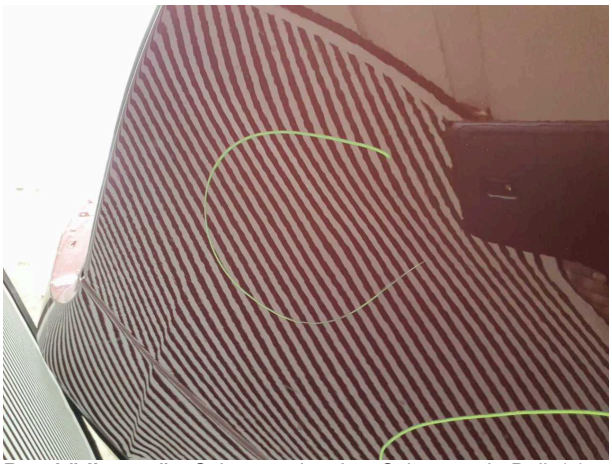
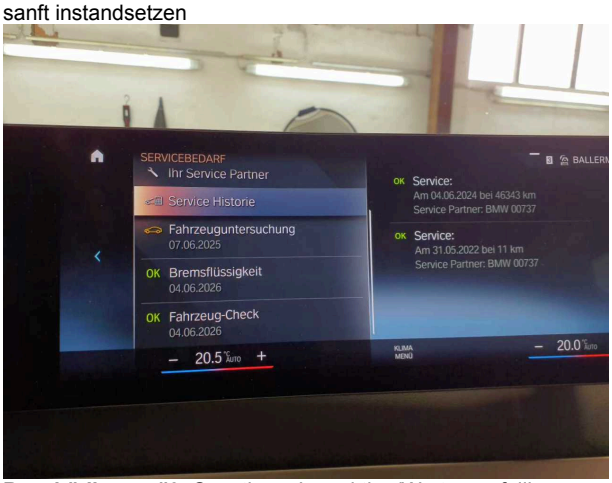
Beschädigung #5: Seitenwand rechts: Seitenwand - Delle(n) - sanft instandsetzen

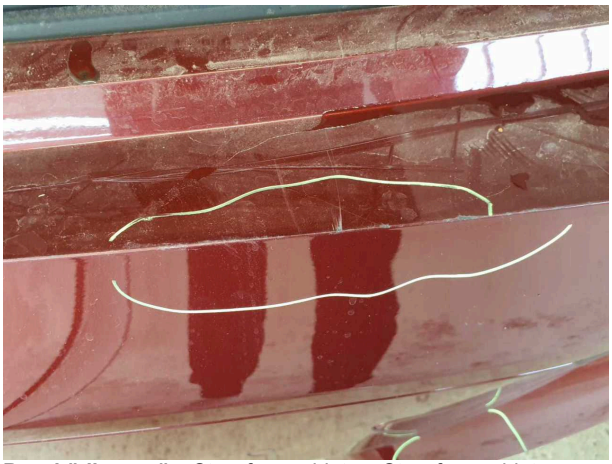
Beschädigung #7: Stossfänger hinten: Stossfänger hinten - verkratzt / verschürft - lackieren

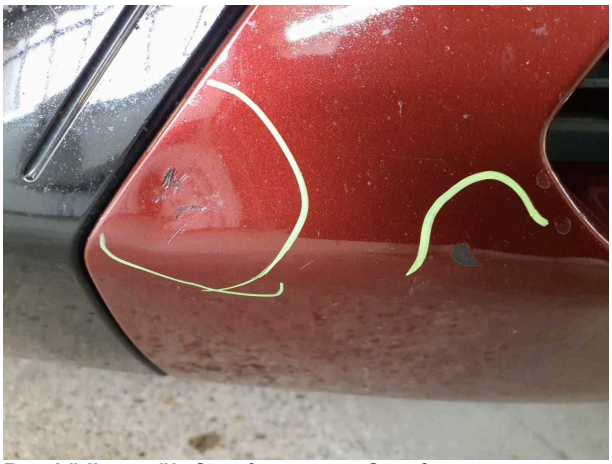
Beschädigung #8: Stossfänger vorn: Stossfänger vorn - verformt - instandsetzen und lackieren

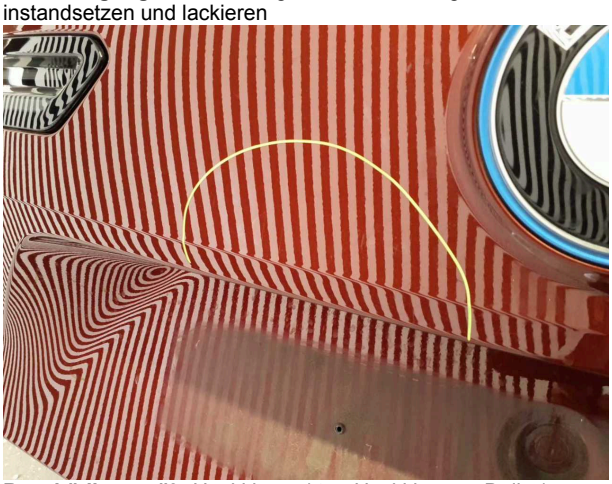
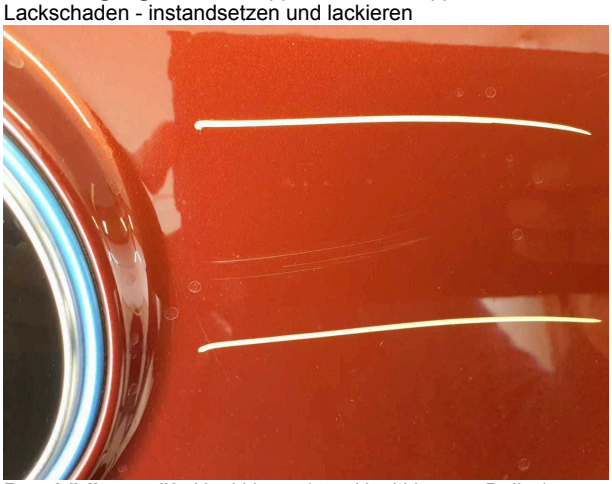
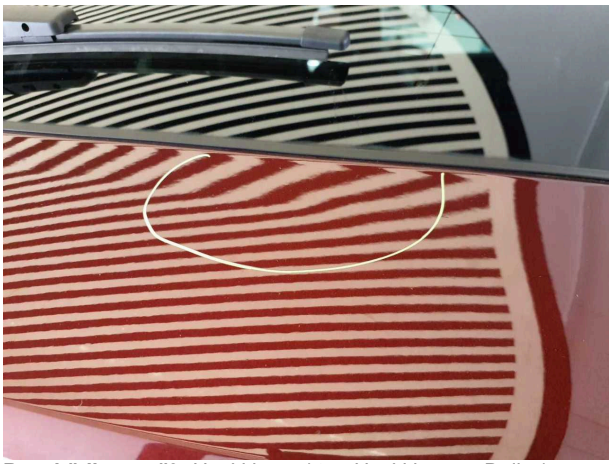
Beschädigung #9: Heckklappe/-tür: Heckklappe - Delle / Lackschaden - instandsetzen und lackieren
