Wertgutachten

Vorgang	
Ihr Auftrag vom	11.04.2025 durch Raiffeisen-Impuls Fuhrparkmanagement GmbH & Co. KG
Besichtigungsort	36272 Niederaula, Industriestr. 11
Besichtigungsdatum	25.04.2025
Referenznummern	0002053686

Fahrzeugdaten / Technische Daten			
Fahrzeugident.-Nr.	**WF0EXXTTREME55850**		
Fahrzeugart	Transporter - Kasten	**Farbton / Lackart**	Weiß / Uni
Hersteller	Ford	**Nächste HU**	keine Angabe
Typ / Verkaufsbez.	Transit Kasten 2.0 TDCI Trend	**Laufleistung abgelesen**	169.074 km
Erstzulassung	17.03.2022	**Emissionsklasse**	keine Angabe
Getriebe / Gänge	Manuell / 6	**Sitzplätze / Türen**	2 / 5
Achsen / angetrieben	2 / 1	**Anzahl Besitzer**	keine Angabe
Motorart	Reihenmotor / Diesel	**Hubraum / Nennleistung**	1.995 ccm / 96 KW
Antriebsart	Frontantrieb

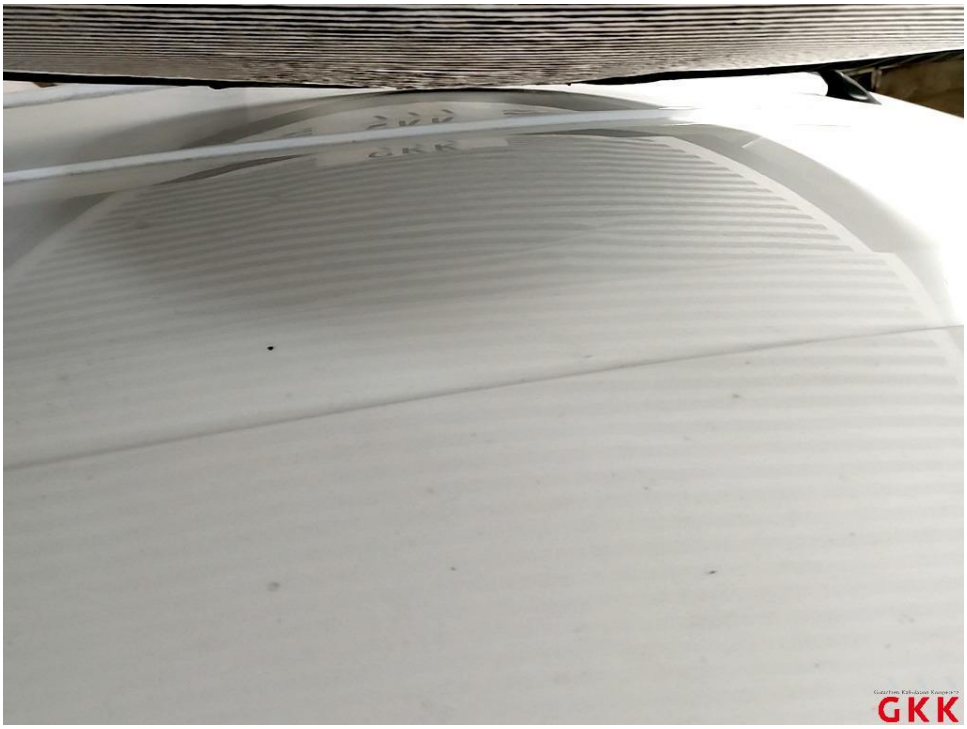
Dach (Angaben ohne MwSt.)	Reparaturkosten	MW
Dach, beschädigt, instand setzen - lackieren (Bild 15, Bild 16, Bild 17)	1724,09 €	1214,52 €

Bild 15 Dach, beschädigt, instand setzen - lackieren

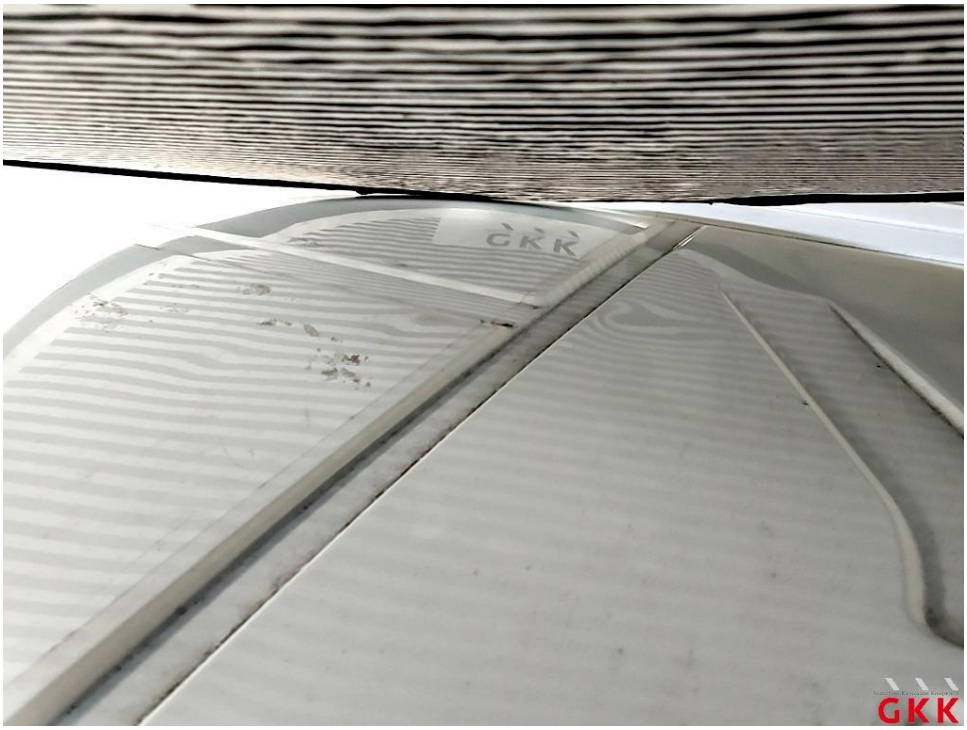
Bild 16 Dach, beschädigt, instand setzen - lackieren

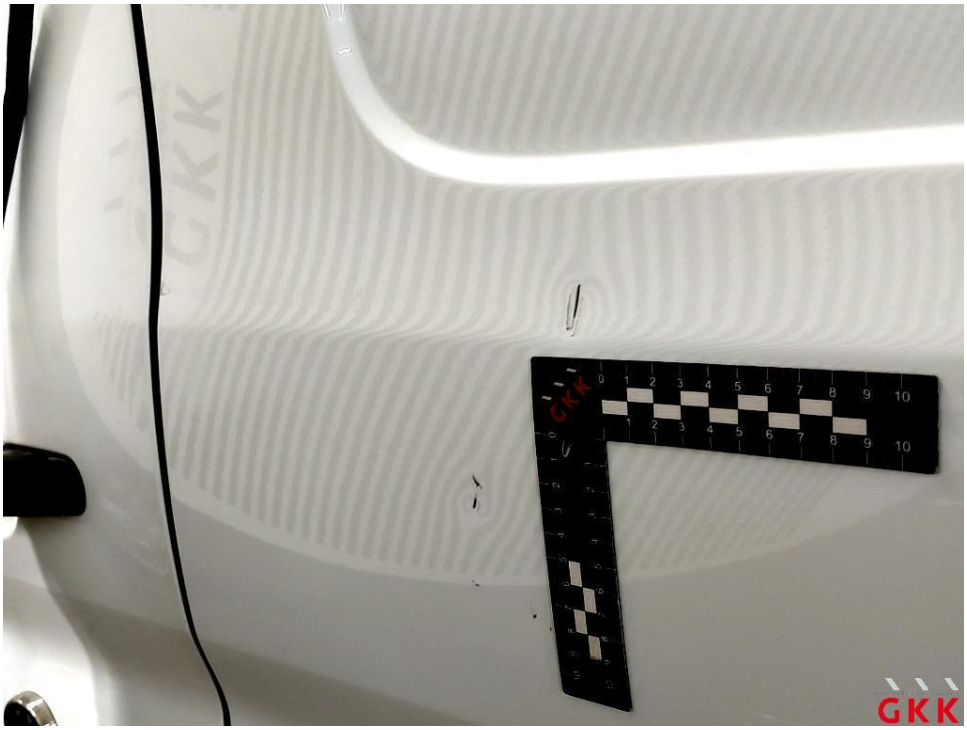
Seite links (Angaben ohne MwSt.)	Reparaturkosten	MW
Tür vorne links, korrodiert, instand setzen - lackieren (Bild 18, Bild 19, Bild 20)	738,19 €	376,05 €
Tür vorne links Dichtung -Einstieg-, lose, ersetzen (Bild 42, Bild 43)	142,63 €	64,18 €
Seitenwand links, beschädigt, instand setzen - lackieren (Bild 21, Bild 22)	670,98 €	389,68 €

Bild 22 Seitenwand links, beschädigt, instand setzen - lackieren

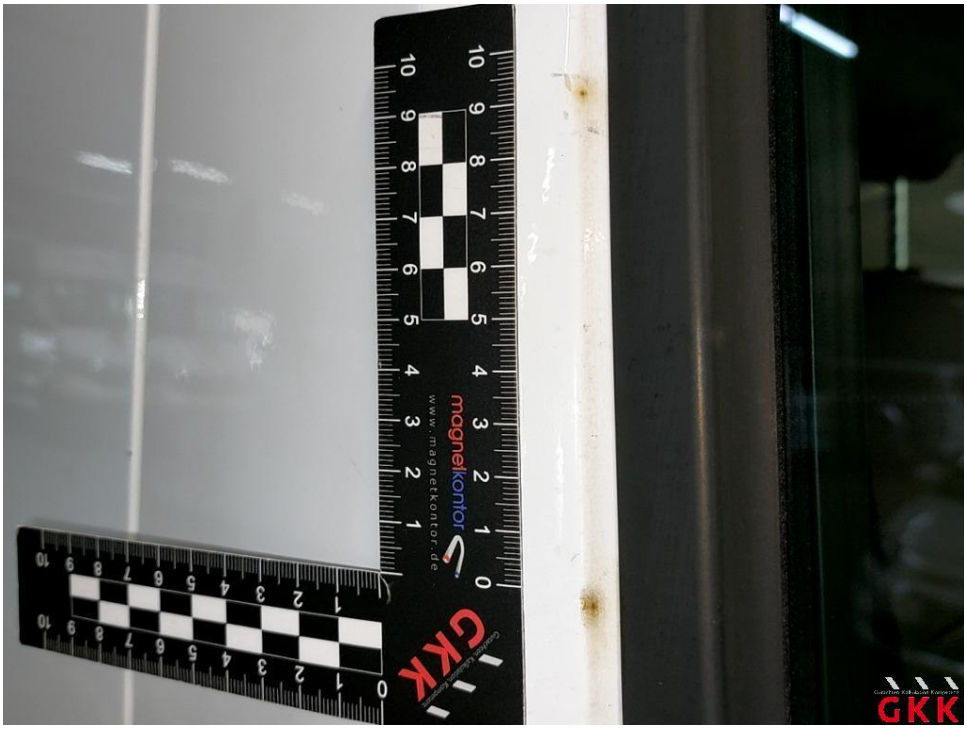
Seite rechts (Angaben ohne MwSt.)	Reparaturkosten	MW
Tür vorne rechts, korrodiert, instand setzen - lackieren (Bild 28, Bild 29, Bild 30)	738,19 €	376,05 €
Schiebetür rechts Innenverkleidung, beschädigt, ersetzen (Bild 33, Bild 34)	102,86 €	46,29 €

Bild 29 Tür vorne rechts, korrodiert, instand setzen - lackieren

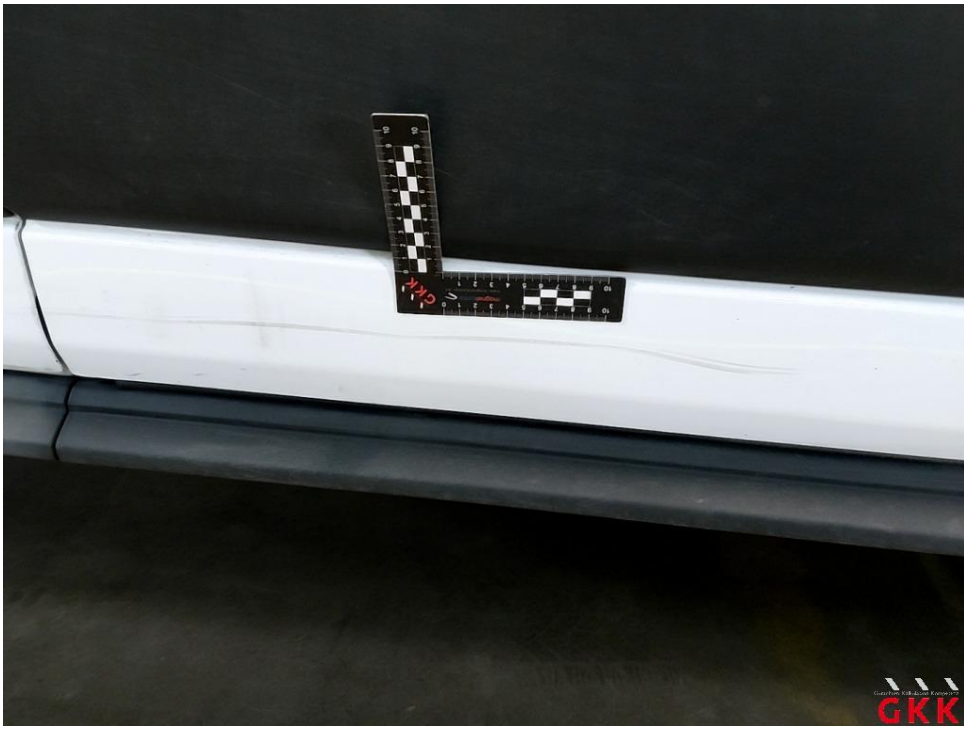
Bild 30 Tür vorne rechts, korrodiert, instand setzen - lackieren

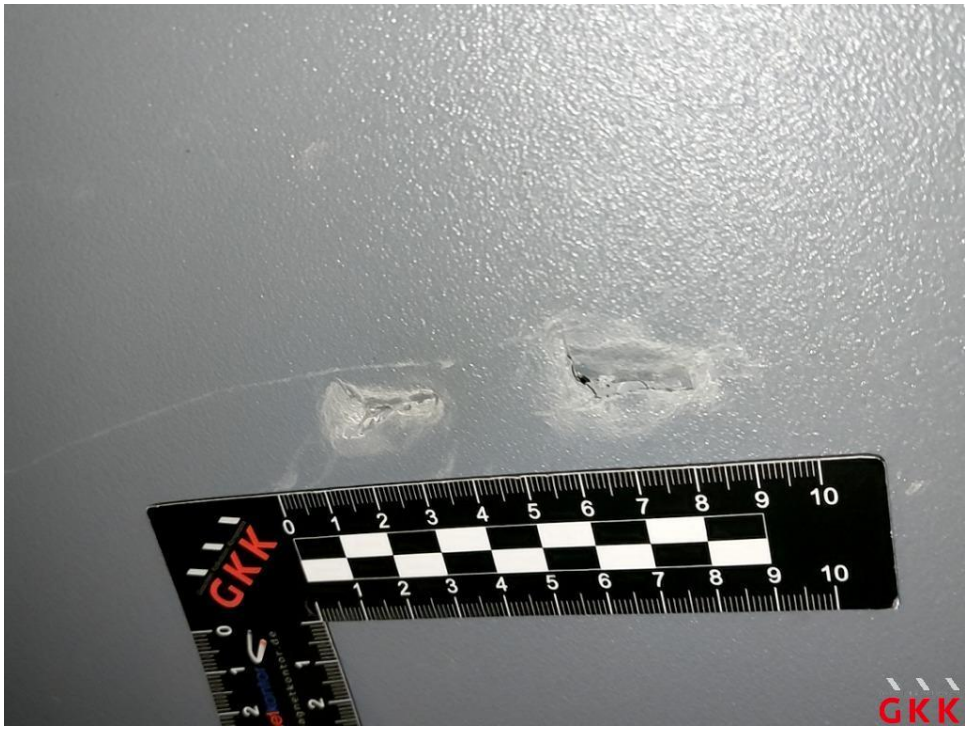
Bild 34 Schiebetür rechts, Innenverkleidung, beschädigt, ersetzen

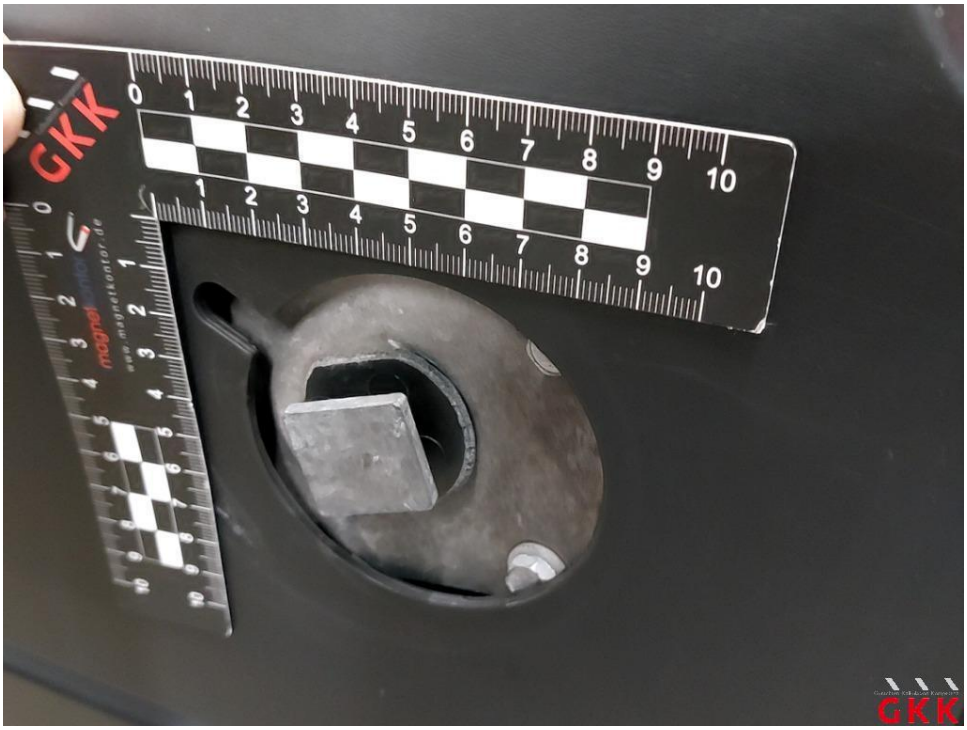
Ohne Zuordnung (Angaben ohne MwSt.)	Reparaturkosten	MW
Anschlag / Hecktür links, fehlt, ersetzen (Bild 35, Bild 36)	103,94 €	103,94 €

Bild 36 Anschlag / Hecktür links, fehlt, ersetzen
