Zustandsbericht

Kunde :	**Allane SE HCBE**		
Berichtsnummer :	**0000000840323-DE926**	**Amtl. Kennzeichen :**	**DO-I 5500E**
Referenznummer:	**30931574**

Hyundai Ioniq 5 (05.2021->) Uniq Elektro

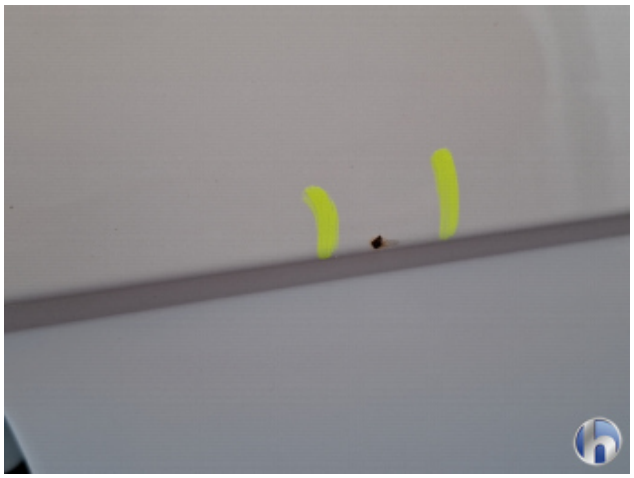
1. Tür Vorne - Rechts
Lackabplatzer - Smart Repair

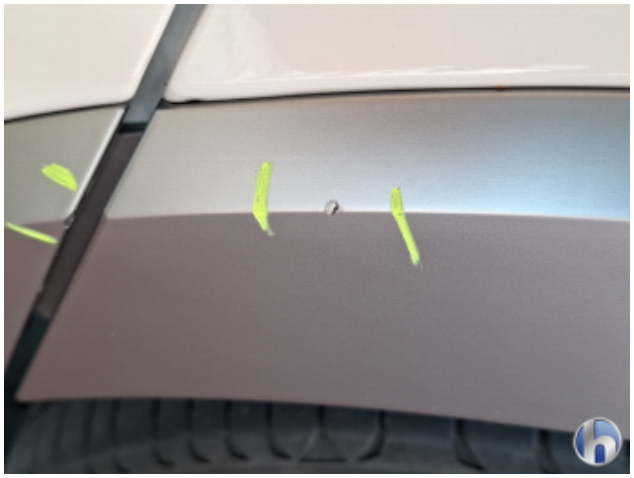
2. Seitenwand - Hinten - Links
Abschürfung - Smart Repair
