## Zustandsbericht

<b>Kunde :</b>	<b>Allane SE HCBE</b>	<b>Amtl. Kennzeichen :</b>	<b>HN-LC 989E</b>
<b>Berichtsnummer :</b>	<b>000000823202-DE968</b>		
<b>Referenznummer:</b>	<b>30886104</b>

#### Hyundai Ioniq 5 (05.2021->) Uniq Elektro

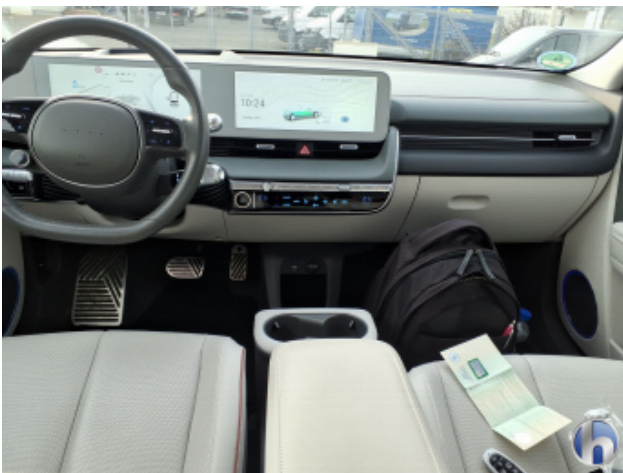
<b>Karosserie innen</b>		
	<b>Bauteil</b>	<b>Schaden</b>	<b>Rep.-Art</b>
3.	Verkleidung	Gebrauchsspuren	Ohne Reparatur
4.	Mittelkonsole	Gebrauchsspuren	Ohne Reparatur
