Zustandsbericht

Kunde :	Allane SE HCBE	Amtl. Kennzeichen :	OA-OO 74
Berichtsnummer :	0000000816730-DE968		
Referenznummer:	30861112

Hyundai Ioniq 5 (05.2021->) Uniq Elektro 4WD

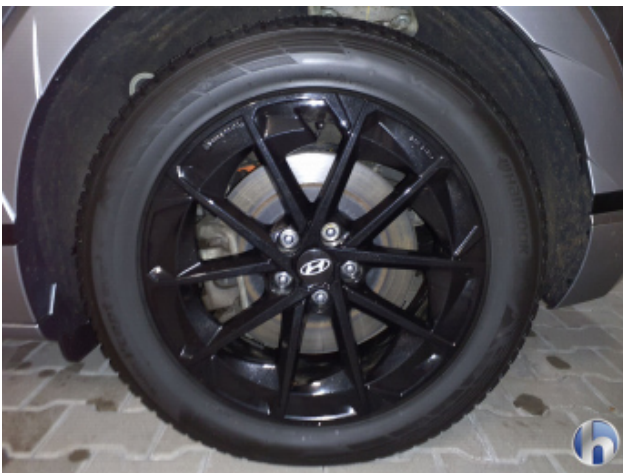
Bereifung

Reifenart / Felgentyp:	Winterreifen	Aluminium original
1. Achse - links / Zust.	Hankook	-/-/-- 5 mm
1. Achse - rechts / Zust.	Hankook	-/-/-- 5 mm
2. Achse - links / Zust.	Hankook	-/-/-- 5 mm
2. Achse - rechts / Zust.	Hankook	-/-/-- 5 mm
Verkehrssicherheit:	Verkehrssicher
