Halter		Besichtigungszustand	bedingt: Licht/Nässe/Schmutz
Kennzeichen		Laufleistung (abgelesen)	88.907 km
Hersteller	Audi	Restlauf bis Service	1.100 km
Typ/Modell	Q5 50 TFSI e	HU (Abgelesen aus ZBI)	01/2026
Fahrgestellnummer	WAUZZZFY1L2102525	Leistung / Hubraum	185 kW / 1.984 ccm
Erstzulassung	11.12.2020	Polster/Farbe	Stoff / Schwarz-Anthrazit
Letzte Wartung		Lackierung	Blau
Kraftstoffart	Hybr.B/E ext.aufll	Getriebe	Automatik

Zustandsbericht

Besichtigungsdatum: 14.03.2025
Protokollnummer: 38891573
Erstellt durch: Martin Helm
Besichtigt durch: Michael Mehnert

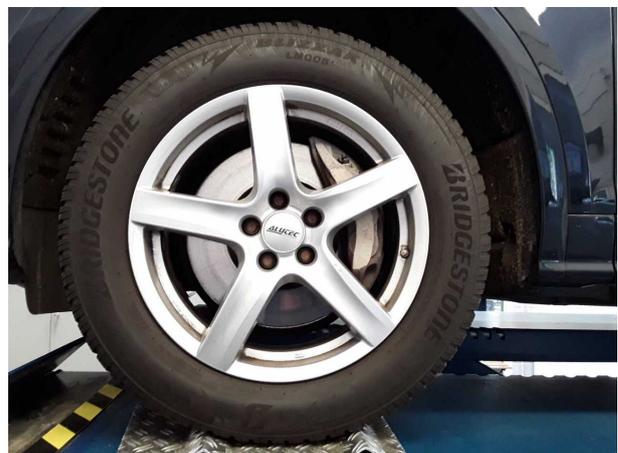
Abbildung 6: Montierte Bereifung

Der Verschleißzustand sowie evtl. Schäden an der Bereifung sind wertmäßig berücksichtigt.
