**WBY71EG0405Z00917**

## Zustandsbericht

Besichtigungsdatum: 18.03.2025  
**Protokollnummer: 38930108**

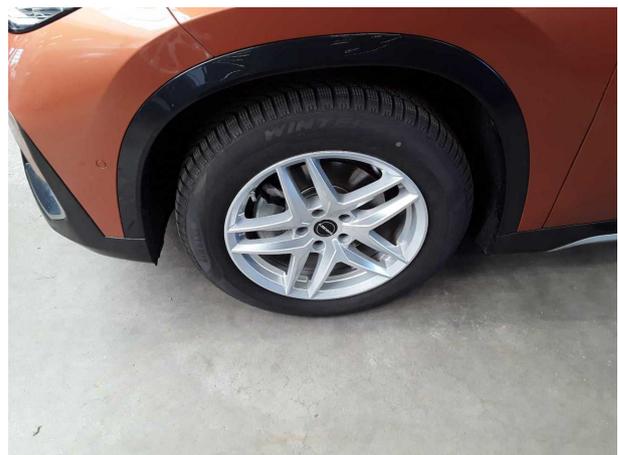
Abbildung 18: Montierte Bereifung

Achse	Reifengröße	Hersteller	Reifentyp	Profiltiefe	Verktgl.	Zul.
1	205/65 R17 100H	Pirelli	Winterreifen	6mm - 6mm	n.i.O.	n.i.O.
2	205/65 R17 100H	Pirelli	Winterreifen	7mm - 7mm	n.i.O.	n.i.O.
