Opérateur		Conditions d'inspection	Suffisant
Immatriculation du véhicule		Kilométrage (Lu)	163 042 km
Constructeur	Audi	Maintenance suivante dans	9 Tag(e)
Type/Modèle	A5 40 TFSI S tronic Sportback Schräghecklimousine5-türig	Certificat de contrôle technique	
Numéro de châssis	WAUZZZF52MA024401	Puissance / Cylindrée	/ 1 984 ccm
Première immatriculation	22 janv. 2021	Garnissage/Couleur	Tissu / Noir
Dernière maintenance		Peinture	Noir
Type de carburant	Essence	Boîte de vitesses

Zustandsbericht

Date d'inspection: 25 mars 2025

Numéro de protocole: 39047041

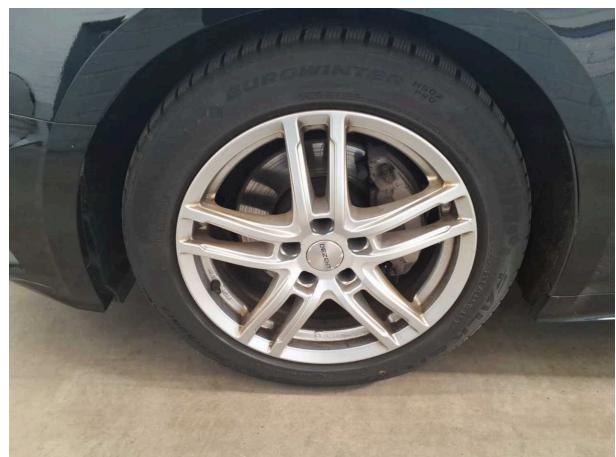
Illustration 18: Pneus montés

Essieu	Taille du pneu	Constructeur	Type de pneu	Profondeur du profil	Apte à la circulation	Homologation
1	225/50 R17 98V	Falken	Pneus hiver	5mm - 5mm	OK	OK
2	225/50 R17 98H	Pirelli	Pneus hiver	6mm - 6mm	OK	OK
