Informations concernant le véhicule

Zustandsbericht

Date d'inspection: 11 nov. 2024
Numéro de protocole: 36944128
Créé par: Gerd Bierschenk
Inspecté par: Mohamad Jamen
Mudrek

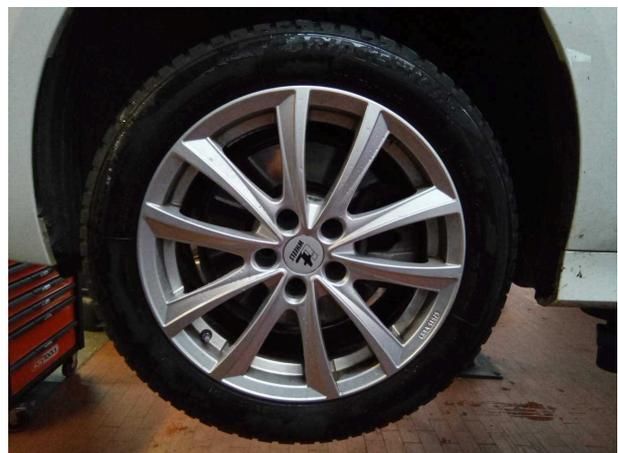
Illustration 6: Pneus montés

Essieu	Taille du pneu	Constructeur	Type de pneu	Profondeur du profil	Apte à la circulation	Homologation
1	225/50 R17 98V	Bridgestone	Pneus hiver (avec runflat)	6mm - 6mm	OK	OK
2	225/50 R17 98V	Bridgestone	Pneus hiver (avec runflat)	6mm - 6mm	OK	OK

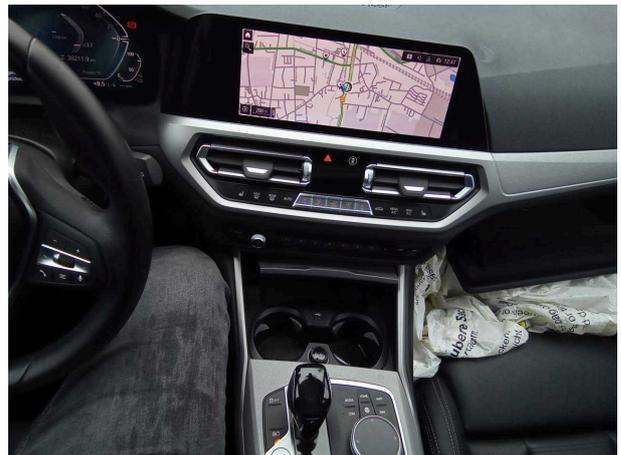
Illustration 10: Tableau de bord

N°	Groupe de pièces	Description
1	Système de freinage	Liquide de frein - Exigible - Remplacer
2	Pare-chocs avant	Pare-chocs avant - Rayure(s) - Réparation intelligente
3	Tableau de bord	Voyant lumineux (AHK) - sur - Constater et réparer si nécessaire
4	Capot moteur	Capot moteur - Dommage causé par des cailloux - Réparation intelligente
5	Divers	Inspection / Maintenance (Digitale Serviceberichte fehlen, 24 Monate/30000 km) - Aucune indication - Diminution de valeur
6	Carrosserie	Habillage du dessous de caisse - Cassé/déchiré - Remplacer
7	Porte ArG	Porte - Bosse, dommage peinture - Réparer et repeindre
8	Pare-chocs arrière	Pare-chocs arrière - Cassé/déchiré - Remplacer

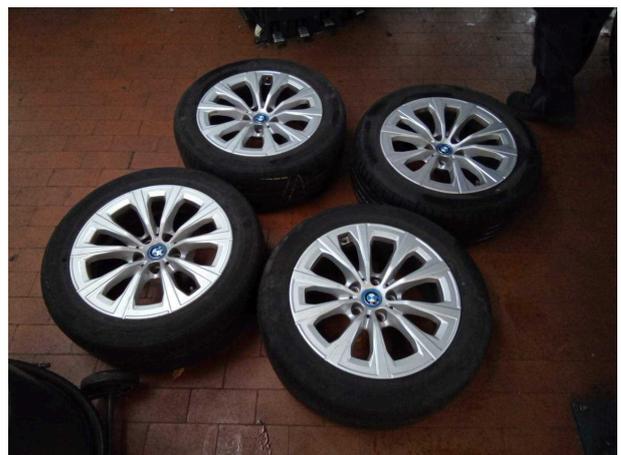
Illustration 12: Pneus supplémentaire

L'état d'usure ainsi que les éventuels dommages des pneumatiques ont été pris en compte dans la valeur.
