**WAUZZZGA4LA070600**

## Zustandsbericht

Besichtigungsdatum: 27.03.2025  
**Protokollnummer: 39075360**  
Erstellt durch: Martin Helm  
Besichtigt durch: Dominik Berroth

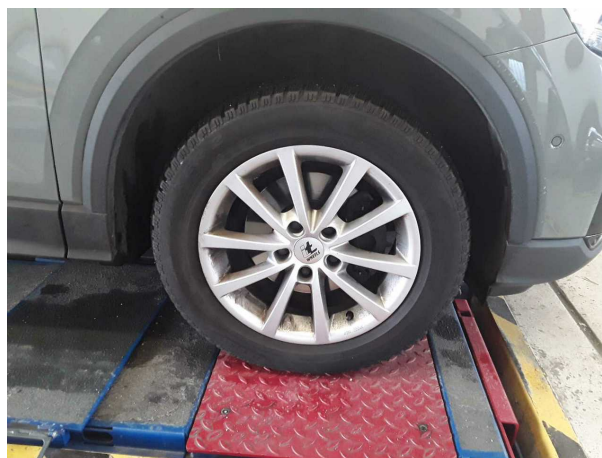
**Abbildung 6:** Montierte Bereifung

Der Verschleißzustand sowie evtl. Schäden an der Bereifung sind wertmäßig berücksichtigt.
