**WBA6X110705T35363**

## Zustandsbericht

Besichtigungsdatum: 09.04.2025  
**Protokollnummer: 39273484**  
Erstellt durch: Martin Helm  
Besichtigt durch: A. Zulic

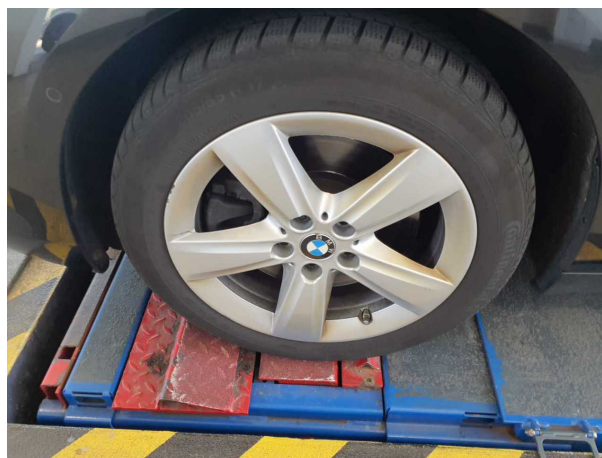
**Abbildung 6:** Montierte Bereifung

Der Verschleißzustand sowie evtl. Schäden an der Bereifung sind wertmäßig berücksichtigt.
