Halter		Besichtigungszustand	bedingt: Licht/Nässe/Schmutz
Kennzeichen		Laufleistung (abgelesen)	16.273 km
Hersteller	Audi	Restlauf bis Service	24 Monat(e)
Typ/Modell	Q4 35 e-tron	HU (Abgelesen aus ZBI)	04/2026
Fahrgestellnummer	WAUZZZFZ5PP042850	Leistung / Hubraum	70 kW
Erstzulassung	04.04.2023	Polster/Farbe	Stoff / Anthrazit
Letzte Wartung	04/2025, 16.001 km	Lackierung	Grau
Kraftstoffart	Elektro	Getriebe	Automatik

Zustandsbericht

Besichtigungsdatum: 10.04.2025
Protokollnummer: 39318254
Erstellt durch: Markus Böttcher
Besichtigt durch: Baumgartner

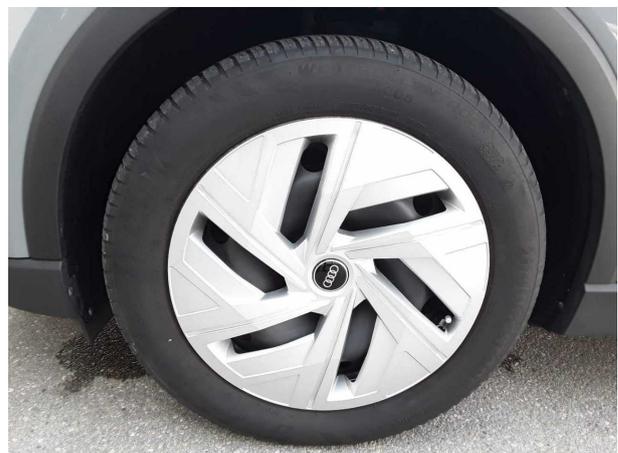
Abbildung 6: Montierte Bereifung

Achse	Reifengröße	Hersteller	Reifentyp	Profiltiefe	Verktgl.	Zul.
1	255/50 R19 103T	Bridgestone	Ganzjahresreifen	3mm - 3mm	n.i.O.	i.O.
2	255/50 R19 103T	Bridgestone	Ganzjahresreifen	5mm - 5mm	i.O.	i.O.

Nr.	Bauteilgruppe	Beschreibung
1	Rad/Reifen	Reifen vorn (2 x Ganzjahresreifen vorne unter 4 mm Profiltiefe) - entspricht nicht den Leasingvorgaben - erneuern
