TÜV SÜD Auto Plus GmbH  
Gutenbergstr. 13  
70771 Leinfelden-Echterdingen

Date d'inspection: 7 avr. 2025  
Numéro de protocole: 39204349  
Date de livraison: 7 avr. 2025

**WBA6N71040FK99912**

## Zustandsbericht

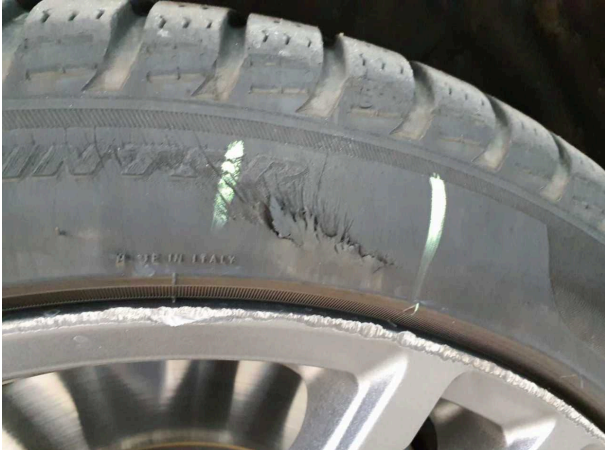
**Domage #3:** Roue / Pneumatiques: Pneumatiques arrière droit...  
- Dommages - Pas de moins-value

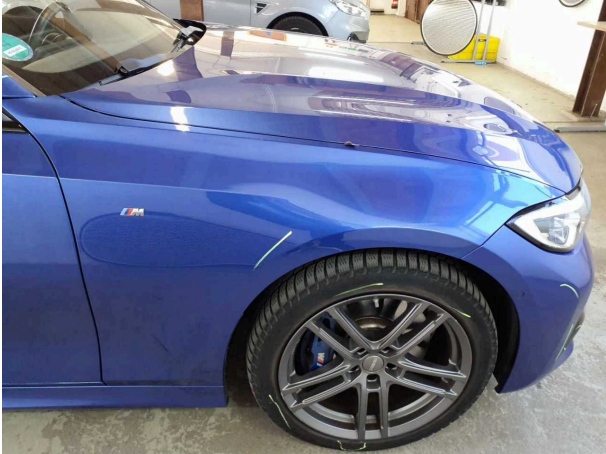
**Domage #19:** Garde-boue droit: Garde-boue droit - Rayure(s) - Peinture
