WAUZZZGE4PB002753

Halter		Besichtigungszustand	bedingt: Licht/Nässe/Schmutz
Kennzeichen		Laufleistung (abgelesen)	18.015 km
Hersteller	Audi	Restlauf bis Service	23 Monat(e)
Typ/Modell	e-tron Sportback 50	HU (Abgelesen aus ZBI)	12/2025
Fahrgestellnummer	WAUZZZGE4PB002753	Leistung / Hubraum	158 kW
Erstzulassung	06.12.2022	Polster/Farbe	Stoff / Anthrazit
Letzte Wartung	04/2025, 17.831 km	Lackierung	Schwarz
Kraftstoffart	Elektro	Getriebe	Automatik

Zustandsbericht

Besichtigungsdatum: 02.05.2025
Protokollnummer: 39547933
Erstellt durch: Martin Helm
Besichtigt durch: Baumgartner

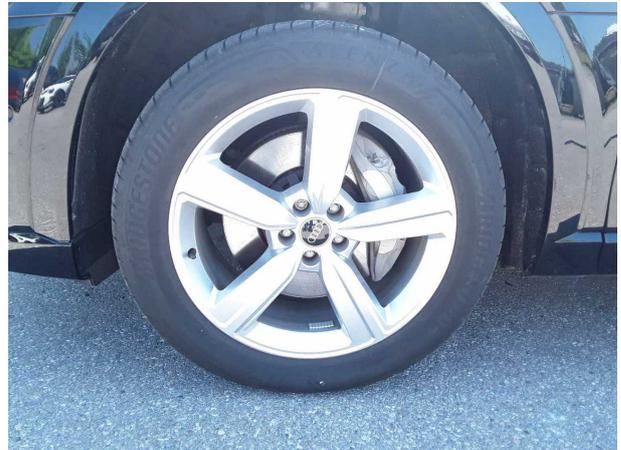
Abbildung 6: Montierte Bereifung

Achse	Reifengröße	Hersteller	Reifentyp	Profiltiefe	Verktgl.	Zul.
1	255/50 R20 109H	Bridgestone	Sommerreifen	6mm - 6mm	i.O.	i.O.
2	255/50 R20 109H	Bridgestone	Sommerreifen	5mm - 5mm	i.O.	i.O.
