Zustandsbericht

Protokollnummer: 39389292
Auftrags-Nr / Referenz: 41406015
Besichtigungsdatum: 16.04.2025

Hersteller / Modell	Mazda 3 e-SKYACTIV-G 2.0 M HYBRID 150 HOMURA		
Kennzeichen	HA-AM 1025	Fahrgestellnummer	JM4BP6HG601311603
Erstzulassung	19.09.2022	Laufleistung (abgelesen)	53.460 km
HSN/TSN	5003 / AAK 00092	Kraftstoffart / Zylinder	Hybr.Benzin/E / 4
Fahrzeugart	PKW Limousine	Antriebsart	Frontantrieb
Schadstoffklasse	EURO6;WLTP;AP;PI/CI; M, N1 I	Getriebe / Anzahl Gänge	Manuell
Farbe	Rot Metallic	Besichtigungszustand	bedingt: Licht/Nässe/Schmutz
Leistung / Hubraum	110 kW / 1.998 ccm	Nächste HU	09/2025
Wartungsheft / Nachweis	digitaler Nachweis / vollständig	Restlauf bis Service	7.000 km
Letzte Wartung	08/2024 bei 41.552 km	Polsterart	Stoff
Vorschaden	Keine Feststellbar	Polsterfarbe	Schwarz
Nachlackierung	Feststellbar	zul. Gesamtgewicht	1.875 kg
Dokumente	ZB I vorhanden (Kopie)	Anzahl Halter	1
Schlüssel soll/ist	2/2	Anzahl Sitze / Türen	5 / 5
Vertragsnummer	41406015	Re-Import	Nein

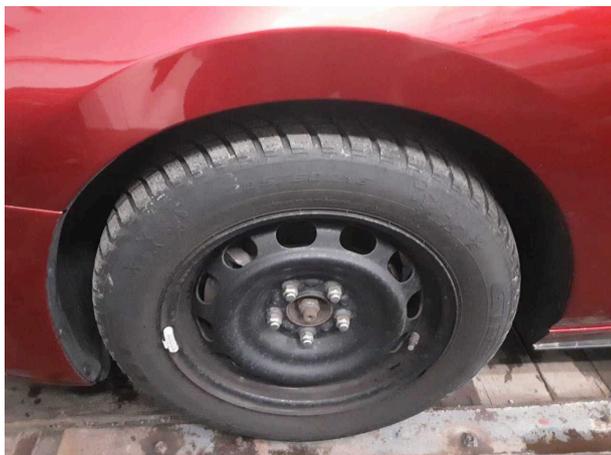
Abbildung 13: Montierte Bereifung

Achse	Reifengröße	Reifentyp	Hersteller	Profiltiefe	Verkehrstauglichkeit
1	205/60 R16 92H	Winterreifen auf Stahl	Sonstige	4mm / 4mm	i.O.
2	205/60 R16 92H	Winterreifen auf Stahl	Sonstige	6mm / 6mm	i.O.
