Zustandsbericht

Protokollnummer: 39103275
Auftrags-Nr / Referenz: 18925149
Besichtigungsdatum: 27.03.2025

Hersteller / Modell	Tesla Model 3 Langstreckenbatt. Allradantrieb Dual Motor Performance		
Kennzeichen	---	Fahrgestellnummer	LRW3E7EL7NC522282
Erstzulassung	22.03.2022	Laufleistung (abgelesen)	65.432 km
HSN/TSN	1480 / AAS 00199	Kraftstoffart / Zylinder	Elektro / 0
Fahrzeugart	PKW Limousine	Antriebsart	Allradantrieb
Schadstoffklasse	2017/1151;WLTP;reine Elektrofz	Getriebe / Anzahl Gänge	Direktantrieb
Farbe	Weiß Perleffekt	Besichtigungszustand	bedingt: Licht/Nässe/Schmutz
Leistung / Hubraum	155 kW / 0 ccm	Nächste HU	03/2025
Wartungsheft / Nachweis	nicht vorhanden	Restlauf bis Service	
Letzte Wartung		Polsterart	Leder
Vorschaden	Feststellbar	Polsterfarbe	Anthrazit
Nachlackierung	Feststellbar	zul. Gesamtgewicht	2.232 kg
Dokumente	ZB vorhanden	Anzahl Halter	unbekannt
Schlüssel soll/ist	2/2	Anzahl Sitze / Türen	5 / 4
Vertragsnummer	18925149	Re-Import

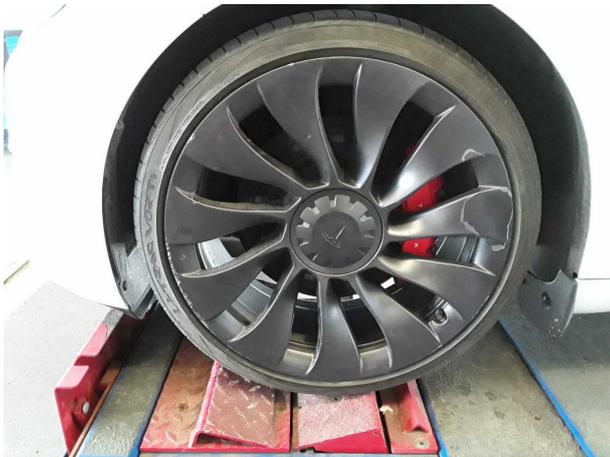
Abbildung 13: Montierte Bereifung

Achse	Reifengröße	Reifentyp	Hersteller	Profiltiefe	Verkehrstauglichkeit
1	235/35 R20 92Y	Sommerreifen auf Leichtmetall	Vredestein	6mm / 6mm	i.O.
2	235/35 R20 92Y	Sommerreifen auf Leichtmetall	Vredestein	6mm / 6mm	i.O.
