Zustandsbericht

Protokollnummer: 39426392
 Auftrags-Nr / Referenz: 50436247
 Besichtigungsdatum: 16.04.2025

Hersteller / Modell	Mazda 3 e-SKYACTIV-X 186 M HYBRID HOMURA		
Kennzeichen	HA-AM 171	Fahrgestellnummer	JM4BP6HH001407539
Erstzulassung	26.10.2023	Laufleistung (abgelesen)	25.064 km
HSN/TSN	5003 / AAV 00138	Kraftstoffart / Zylinder	Hybr.Benzin/E / 4
Fahrzeugart	PKW Limousine	Antriebsart	Frontantrieb
Schadstoffklasse	EURO6;WLTP;AP;PI/CI; M, N1 I	Getriebe / Anzahl Gänge	Manuell
Farbe	Grau Metallic	Besichtigungszustand	bedingt: Licht/Nässe/Schmutz
Leistung / Hubraum	137 kW / 1.998 ccm	Nächste HU	10/2026
Wartungsheft / Nachweis	digitaler Nachweis / vollständig	Restlauf bis Service	7.000 km
Letzte Wartung	08/2024 bei 15.945 km	Polsterart	Stoff
Vorschaden	Keine Feststellbar	Polsterfarbe	Anthrazit-Dunkelgrau
Nachlackierung	Keine Feststellbar	zul. Gesamtgewicht	1.941 kg
Dokumente	ZB I vorhanden (Kopie)	Anzahl Halter	1
Schlüssel soll/ist	2/2	Anzahl Sitze / Türen	5 / 5
Vertragsnummer	50436247	Re-Import	Nein

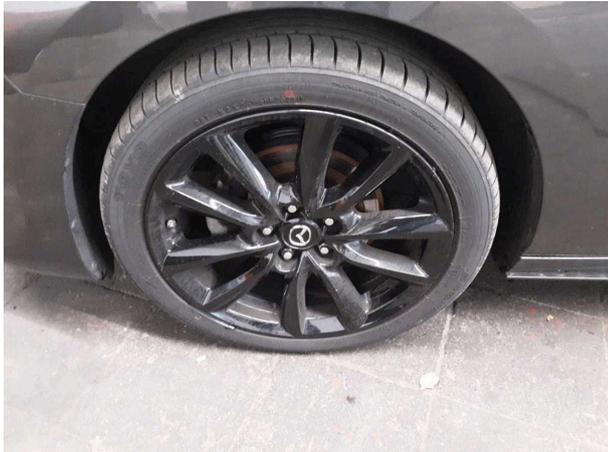
Abbildung 13: Montierte Bereifung

Achse	Reifengröße	Reifentyp	Hersteller	Profiltiefe	Verkehrstauglichkeit
1	215/45 R18 89W	Sommerreifen auf Leichtmetall	Toyo	7mm / 7mm	i.O.
2	215/45 R18 89W	Sommerreifen auf Leichtmetall	Toyo	7mm / 7mm	i.O.
