Zustandsbericht

Protokollnummer: 39097804
 Auftrags-Nr / Referenz: 18926384
 Besichtigungsdatum: 27.03.2025

Hersteller / Modell	Tesla Model 3 Langstreckenbatt. Allradantrieb Dual Motor Performance		
Kennzeichen	KS-PV 112 E	Fahrgestellnummer	5YJ3E7EC1MF898741
Erstzulassung	08.03.2021	Laufleistung (abgelesen)	77.876 km
HSN/TSN	1480 / AAS 00097	Kraftstoffart / Zylinder	Elektro / 0
Fahrzeugart	PKW Limousine	Antriebsart	Allradantrieb
Schadstoffklasse	2017/1151;WLTP;reine Elektrofz	Getriebe / Anzahl Gänge	Direktantrieb
Farbe	Weiß Metallic	Besichtigungszustand	bedingt: ausreichend
Leistung / Hubraum	155 kW / 0 ccm	Nächste HU	06/2026
Wartungsheft / Nachweis	digitaler Nachweis / vollständig	Restlauf bis Service	
Letzte Wartung		Polsterart	Leder
Vorschaden	Feststellbar	Polsterfarbe	Schwarz
Nachlackierung	Feststellbar	zul. Gesamtgewicht	2.232 kg
Dokumente	ZB vorhanden	Anzahl Halter	unbekannt
Schlüssel soll/ist	2/2	Anzahl Sitze / Türen	5 / 4
Vertragsnummer	52077301	Re-Import	Nein

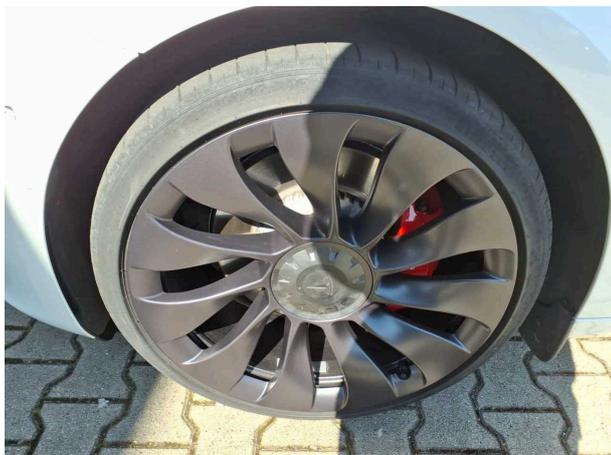
Abbildung 13: Montierte Bereifung

Achse	Reifengröße	Reifentyp	Hersteller	Profiltiefe	Verkehrstauglichkeit
1	235/35 R20 92Y	Sommerreifen auf Leichtmetall	Pirelli	4mm / 4mm	n.i.O.
2	235/35 R20 92Y	Sommerreifen auf Leichtmetall	Pirelli	4mm / 4mm	i.O.
