**WBA6N31070FL29400**

## Zustandsbericht

Besichtigungsdatum: 20.05.2025  
**Protokollnummer: 39851502**

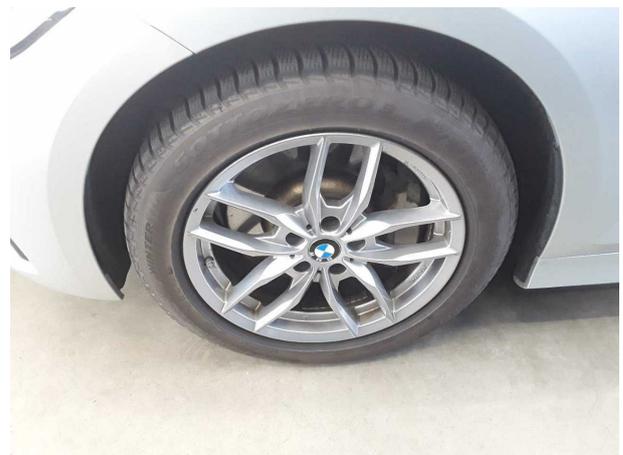
Abbildung 18: Montierte Bereifung

Achse	Reifengröße	Hersteller	Reifentyp	Profiltiefe	Verktgl.	Zul.
1	225/50 R17 98H	Pirelli	Winterreifen	6mm - 6mm	n.i.O.	n.i.O.
2	225/50 R17 98H	Pirelli	Winterreifen	6mm - 6mm	n.i.O.	n.i.O.

Achse	Reifengröße	Hersteller	Reifentyp	Profiltiefe	Verktgl.	Zul.
1	225/50 R17 98Y	Hankook	Sommerreifen	5mm - 5mm	n.i.O.	i.O.
2	225/50 R17 98Y	Hankook	Sommerreifen	5mm - 5mm	n.i.O.	i.O.

Der Verschleißzustand sowie evtl. Schäden an der Bereifung sind wertmäßig berücksichtigt.
