Zustandsbericht

Protokollnummer: 38554271
Auftrags-Nr / Referenz: 20085856
Besichtigungsdatum: 20.02.2025

Hersteller / Modell	Mazda MX-30 e-SKYACTIV EV AD VANTAGE		
Kennzeichen	N-YU 256E	Fahrgestellnummer	JMZDR1WBJ00205405
Erstzulassung	06.03.2023	Laufleistung (abgelesen)	16.910 km
HSN/TSN	7118 / All 00009	Kraftstoffart / Zylinder	Elektro / 0
Fahrzeugart	Geländewagen	Antriebsart	Frontantrieb
Schadstoffklasse	2017/1151;WLTP;reine Elektrofz	Getriebe / Anzahl Gänge	Direktantrieb
Farbe	Arctic White	Besichtigungszustand	Ausreichend
Leistung / Hubraum	81 kW / 0 ccm	Nächste HU	03/2026
Wartungsheft / Nachweis	vorhanden / vollständig	Restlauf bis Service	1 Monat(e)
Letzte Wartung	03/2024 bei 8.866 km	Polsterart	Stoff/Leder Kombination
Vorschaden	Keine Feststellbar	Polsterfarbe	Schwarz-Braun
Nachlackierung	Keine Feststellbar	zul. Gesamtgewicht	2.119 kg
Dokumente	ZB vorhanden	Anzahl Halter	unbekannt
Schlüssel soll/ist	2/2	Anzahl Sitze / Türen	5 / 5
Vertragsnummer	20085856	Re-Import	Nein

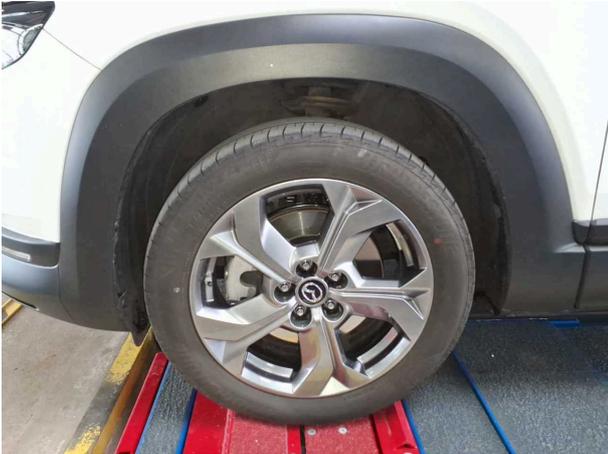
Abbildung 13: Montierte Bereifung

Achse	Reifengröße	Reifentyp	Hersteller	Profiltiefe	Verkehrstauglichkeit
1	215/55 R18 95H	Sommerreifen auf Leichtmetall	Bridgestone	3mm / 3mm	i.O.
2	215/55 R18 95H	Sommerreifen auf Leichtmetall	Bridgestone	5mm / 5mm	i.O.
