Zustandsbericht

Protokollnummer: 39505803
Auftrags-Nr / Referenz: 52071800
Besichtigungsdatum: 23.04.2025

Hersteller / Modell	Tesla Model 3 Langstreckenbatt. Allradantrieb Dual Motor		
Kennzeichen	H-NG 108E	Fahrgestellnummer	5YJ3E7EB0LF678075
Erstzulassung	08.04.2020	Laufleistung (abgelesen)	45.635 km
HSN/TSN	1480 / AAR 00013	Kraftstoffart / Zylinder	Elektro / 0
Fahrzeugart	PKW Limousine	Antriebsart	Allradantrieb
Schadstoffklasse	2017/1151;WLTP;reine Elektrofz	Getriebe / Anzahl Gänge	Direktantrieb
Farbe	Pearl White Multi-Coat	Besichtigungszustand	bedingt: Licht/Nässe/Schmutz
Leistung / Hubraum	153 kW / 0 ccm	Nächste HU	06/2025
Wartungsheft / Nachweis	digitaler Nachweis / vollständig	Restlauf bis Service	
Letzte Wartung		Polsterart	Leder
Vorschaden	Keine Feststellbar	Polsterfarbe	Anthrazit-Schwarz
Nachlackierung	Feststellbar	zul. Gesamtgewicht	2.305 kg
Dokumente	ZB I / II nicht vorhanden	Anzahl Halter	1
Schlüssel soll/ist	2/2	Anzahl Sitze / Türen	5 / 4
Vertragsnummer	52071800	Re-Import	Nein

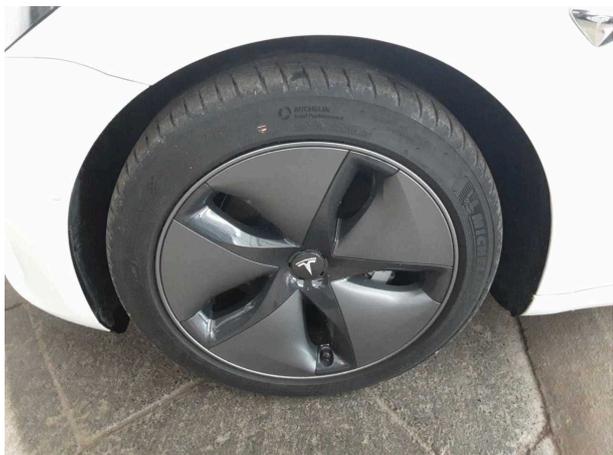
Abbildung 13: Montierte Bereifung

Achse	Reifengröße	Reifentyp	Hersteller	Profiltiefe	Verkehrstauglichkeit
1	235/45 R18 98Y	Sommerreifen auf Leichtmetall	Michelin	5mm / 5mm	i.O.
2	235/45 R18 98Y	Sommerreifen auf Leichtmetall	Michelin	5mm / 5mm	n.i.O.
