# Zustandsbericht

Protokollnummer: 39345912  
Auftrags-Nr / Referenz: 18912734  
Besichtigungsdatum: 15.04.2025

<b>Hersteller / Modell</b>	Mazda CX-30 SKYACTIV-X 2.0 M-Hybrid Aut. SELECTION		
<b>Kennzeichen</b>	---	<b>Fahrgestellnummer</b>	JMZDM6WHA00206320
<b>Erstzulassung</b>	24.03.2021	<b>Laufleistung (abgelesen)</b>	52.267 km
<b>HSN/TSN</b>	7118 / ATS 00008	<b>Kraftstoffart / Zylinder</b>	Hybr.Benzin/E / 4
<b>Fahrzeugart</b>	PKW Limousine	<b>Antriebsart</b>	Frontantrieb
<b>Schadstoffklasse</b>	EURO6;WLTP;AP;PI/CI; M, N1 I	<b>Getriebe / Anzahl Gänge</b>	Automatik
<b>Farbe</b>	Rot Metallic	<b>Besichtigungszustand</b>	Ausreichend
<b>Leistung / Hubraum</b>	137 kW / 1.998 ccm	<b>Nächste HU</b>	04/2026
<b>Wartungsheft / Nachweis</b>	digitaler Nachweis / vollständig	<b>Restlauf bis Service</b>	11 Monat(e)
<b>Letzte Wartung</b>	03/2025 bei 51.765 km	<b>Polsterart</b>	Stoff
<b>Vorschaden</b>	Feststellbar	<b>Polsterfarbe</b>	Anthrazit-Grau
<b>Nachlackierung</b>	Feststellbar	<b>zul. Gesamtgewicht</b>	1.965 kg
<b>Dokumente</b>	ZB   vorhanden	<b>Anzahl Halter</b>	unbekannt

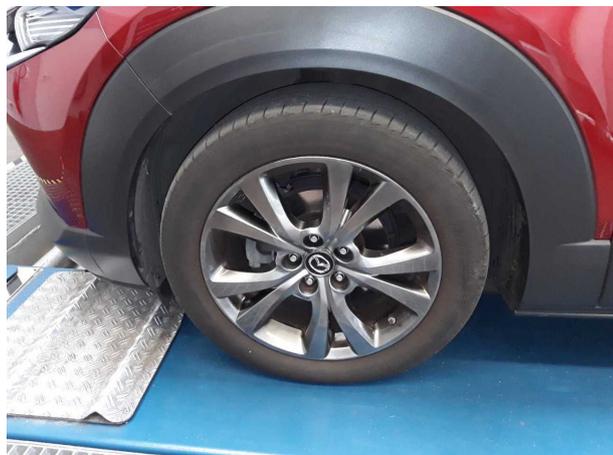
Achse	Reifengröße	Reifentyp	Hersteller	Profiltiefe	Verkehrstauglichkeit
1	215/55 R18 95H	Sommerreifen auf Leichtmetall	Bridgestone	4mm / 4mm	i.O.
2	215/55 R18 95H	Sommerreifen auf Leichtmetall	Bridgestone	6mm / 6mm	i.O.

**Abbildung 13:** Montierte Bereifung
