**WBA7N510907J05698**

## Angaben zum Fahrzeug

## Zustandsbericht

Besichtigungsdatum: 15.05.2025  
**Protokollnummer: 39818151**  
Erstellt durch: Martin Helm  
Besichtigt durch: Demir

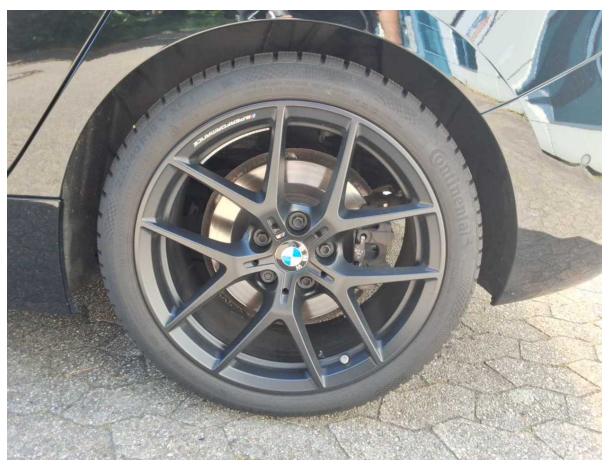
**Abbildung 6:** Montierte Bereifung

Der Verschleißzustand sowie evtl. Schäden an der Bereifung sind wertmäßig berücksichtigt.
