**WBA11DZ000FK51395**

## Zustandsbericht

**TÜV SÜD Auto Partner GmbH**  
Gutenbergstr. 13  
70771 Leinfelden-Echterdingen

**Numéro de protocole: 39796669**

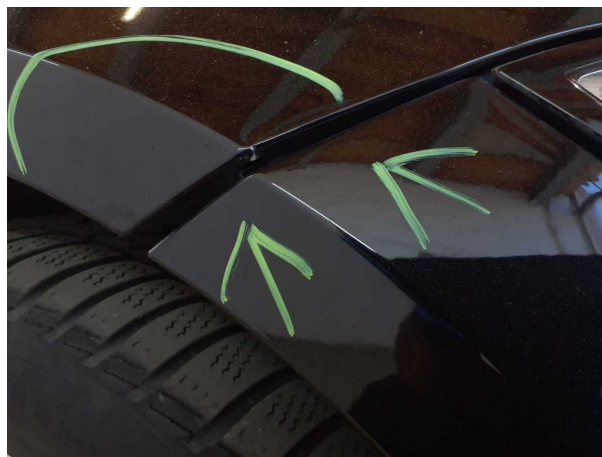
**Dommage #19:** Pare-chocs avant: Pare-chocs avant -  
Dommages - Remplacer
