## Zustandsbericht

<b>Kunde :</b>	<b>Allane SE HCBE</b>	<b>Amtl. Kennzeichen :</b>	<b>BÜZ-K 1909</b>
<b>Berichtsnummer :</b>	<b>0000000842021-DE968</b>		
<b>Referenznummer:</b>	<b>30944366</b>

#### Hyundai Ioniq 5 (05.2021->) Uniq Elektro

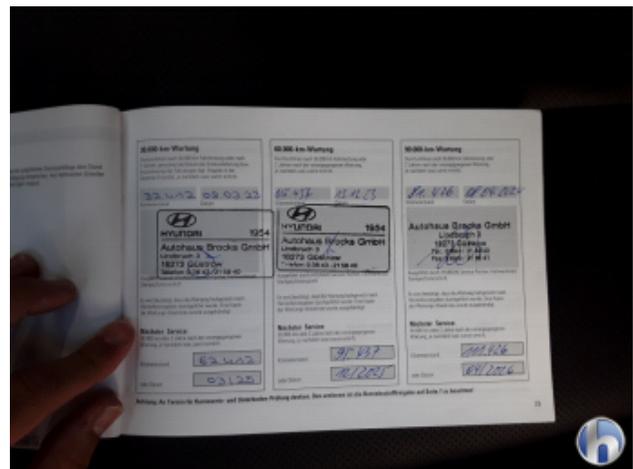
Serviceheft/Nachweis

Bauteil	Schaden	Rep.-Art
7.	Sitz Innenraum rechts vorne	Kratzer	Smart Repair
8.	Wartung über 22652 km überzogen - / Herstellergarantie	Nicht In Ordnung

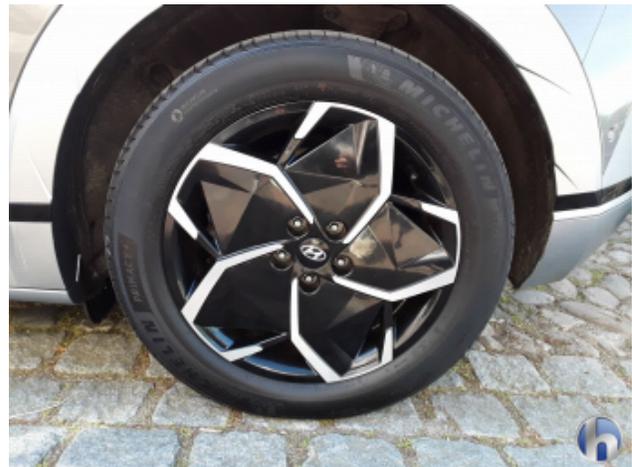
Felgen

Bauteil	Schaden	Rep.-Art
1.	Außenspiegel - Links	Kratzer	Smart Repair
2.	Felge Vorne - Rechts	Verschmutzt (leicht)	Entkleben / Reinigen
3.	Tür Hinten - Links	Kratzer	Auslegen / Polieren
4.	Seitenwand - Hinten - Links	Kratzer	Smart Repair
5.	Außenspiegel - Rechts	Oberflächenkratzer	Aufbereiten / Polieren
