Zustandsbericht

Kunde :	Allane SE HCBE	Amtl. Kennzeichen :	OL-TP 114E
Berichtsnummer :	0000000841367-DE968		
Referenznummer:	30945297

Hyundai Ioniq 5 (05.2021->) Techniq Elektro

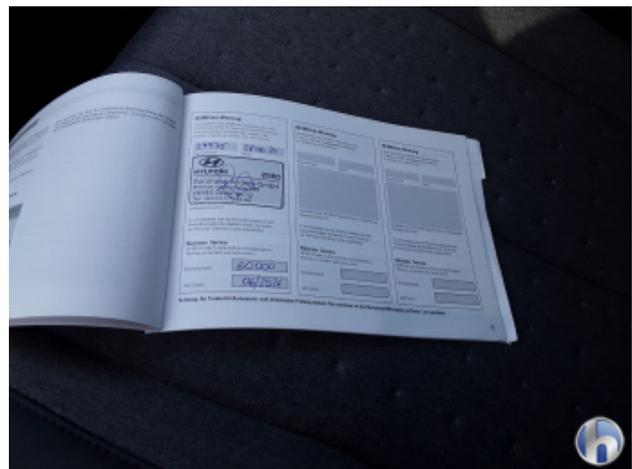
Serviceheft/Nachweis

Bauteil	Schaden	Rep.-Art
4. Wartung über 60 Tage überzogen - Herstellergarantie	Nicht In Ordnung

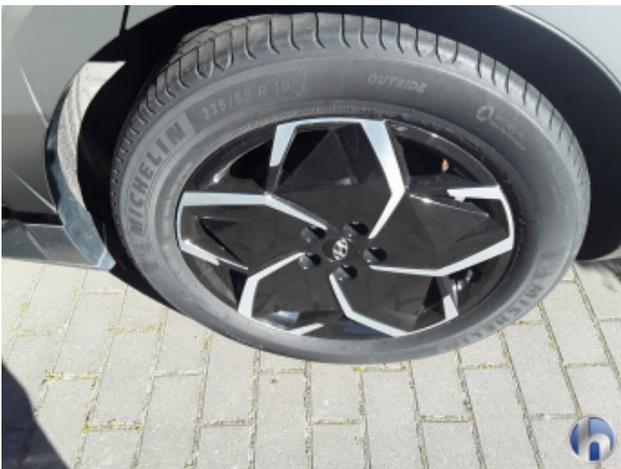
Bereifung

Reifenart / Felgentyp:	Sommerreifen	Aluminium original
1. Achse - links / Zust.	Michelin	235/55/R19/106W 5 mm
1. Achse - rechts / Zust.	Michelin	235/55/R19/106W 5 mm
2. Achse - links / Zust.	Michelin	235/55/R19/106W 6 mm
2. Achse - rechts / Zust.	Michelin	235/55/R19/106W 6 mm
Verkehrssicherheit:	Verkehrssicher
