## Wertgutachten

| <b>Fahrzeugident.-Nr.</b> | <b>VF3YDCPGC12W77856</b> | | |
| <b>Hersteller</b> | Peugeot | <b>Nächste HU</b> | keine Angabe |
| <b>Typ / Verkaufsbez.</b> | Boxer Pritsche Doka. 2.2 BlueHDi | <b>Laufleistung abgelesen</b> | 76.744 km |

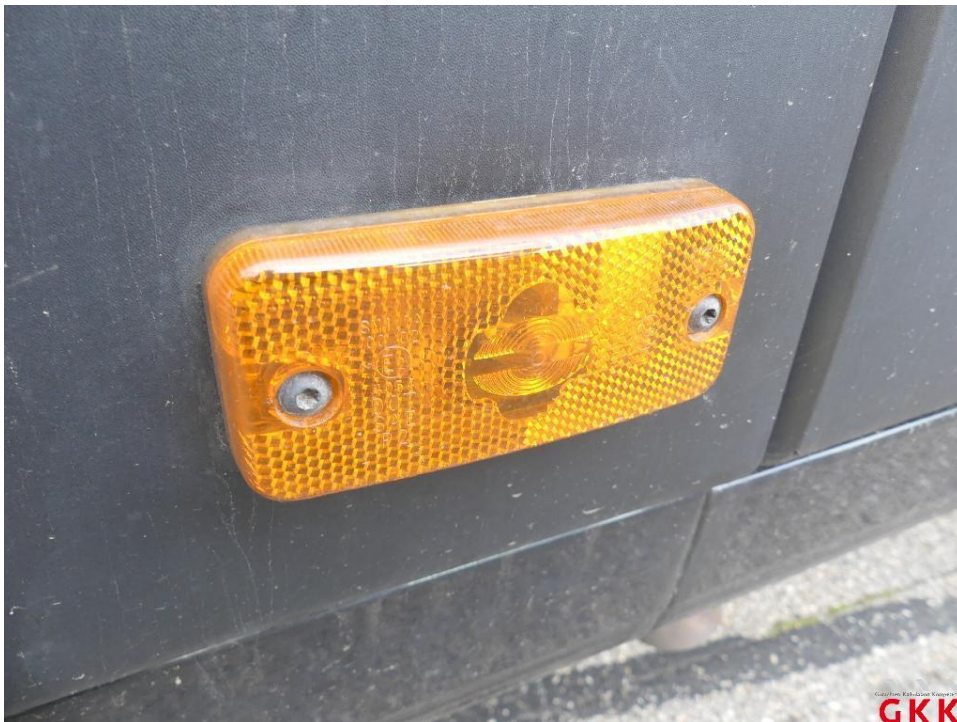
| <b>Schlüssel/Schließanl.</b> (Angaben ohne MwSt.) | Reparaturkosten | MW |
|---|---|---|
| Begrenzungsleuchte vorne links und hinten links, funktionsuntüchtig, ersetzen (Bild 19, Bild 20, Bild 21) | 130,81 € | 130,81 € |

Bild 20 Begrenzungsleuchte vorne links und hinten links, funktionsuntüchtig, ersetzen

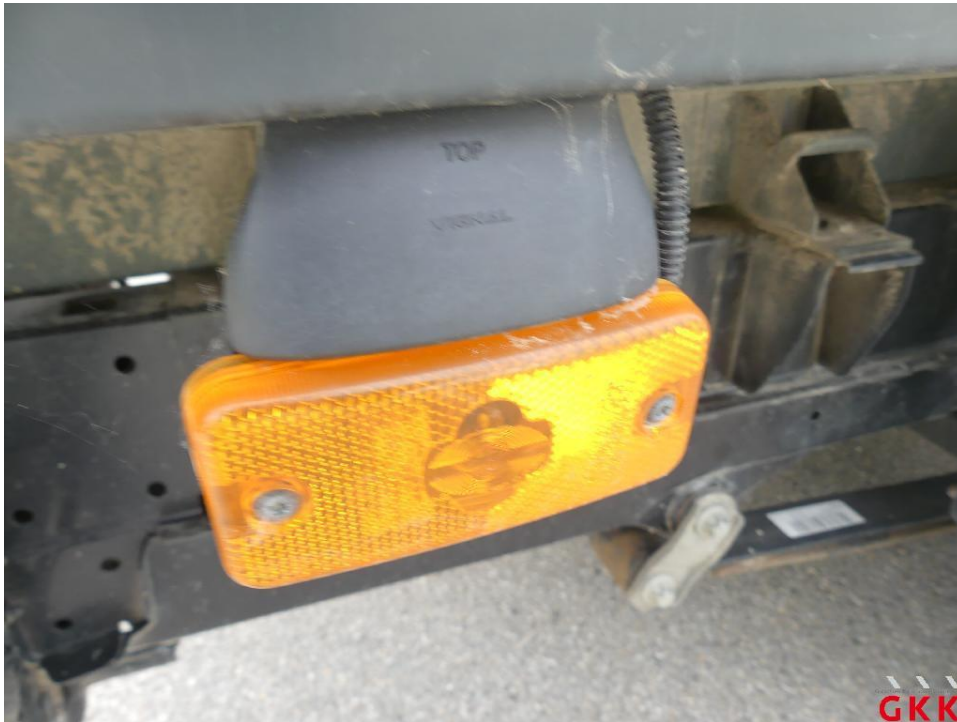
| <b>Schlüssel/Schließanl.</b> (Angaben ohne MwSt.) | Reparaturkosten | MW |
|---|---|---|
| Begrenzungsleuchte hinten rechts, funktionsuntüchtig, ersetzen (Bild 22, Bild 23) | 65,40 € | 65,40 € |

Bild 23 Begrenzungsleuchte hinten rechts, funktionsuntüchtig, ersetzen

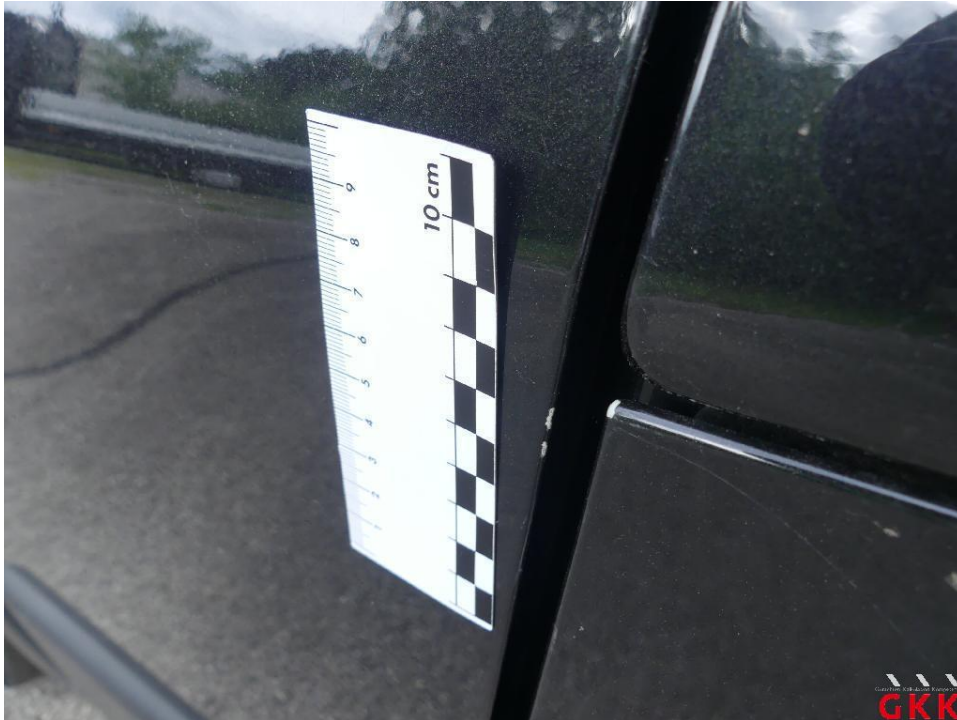
| Wertbeeinflussende Faktoren | | |
|---|---|---|
| Tür vorne links Kante, verkratzt, Spotlackieren (Bild 28, Bild 29, Bild 30) | 93,10 € | 93,10 € |

Bild 29 Tür vorne links, Kante, verkratzt, Spotlackieren

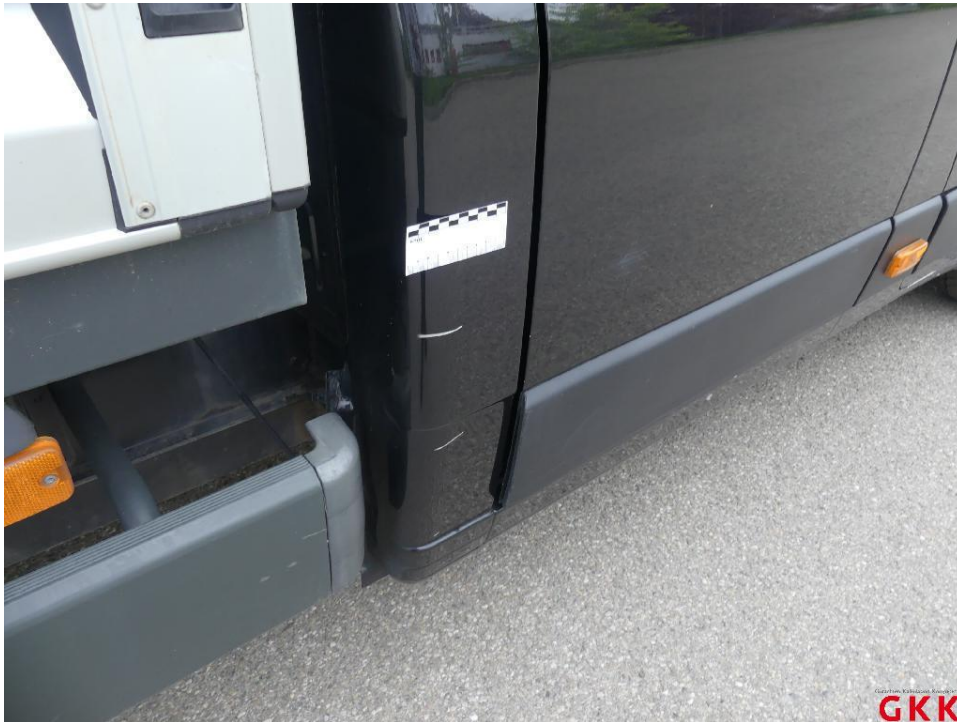
| Wertbeeinflussende Faktoren | | |
|---|---|---|
| C- Säule rechts, verkratzt, lackieren (Bild 43, Bild 44, Bild 45) | 552,59 € | 359,18 € |

Bild 43 C- Säule rechts, verkratzt, lackieren

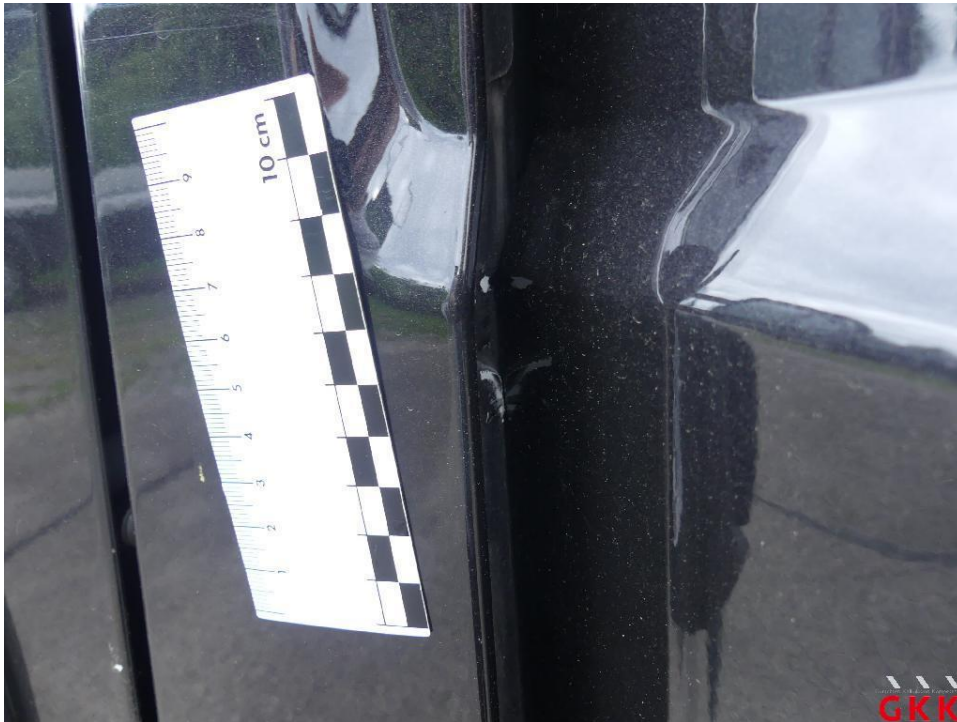
| Wertbeeinflussende Faktoren | | |
|---|---|---|
| B- Säule links, verkratzt, lackieren (Bild 64, Bild 65, Bild 66) | 856,47 € | 556,71 € |

Bild 65 B- Säule links, verkratzt, lackieren

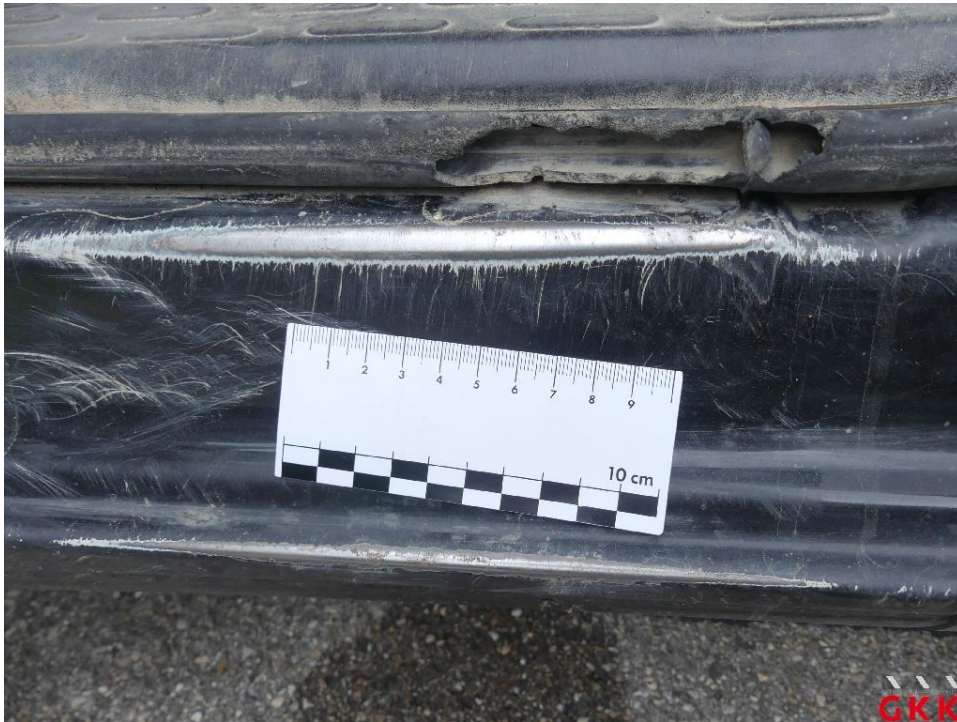
| Wertbeeinflussende Faktoren | | |
|---|---|---|
| Tür vorne links Einstieg, verkratzt, Spotlackieren (Bild 72, Bild 73) | 186,20 € | 186,20 € |

Bild 73 Tür vorne links, Einstieg, verkratzt, Spotlackieren

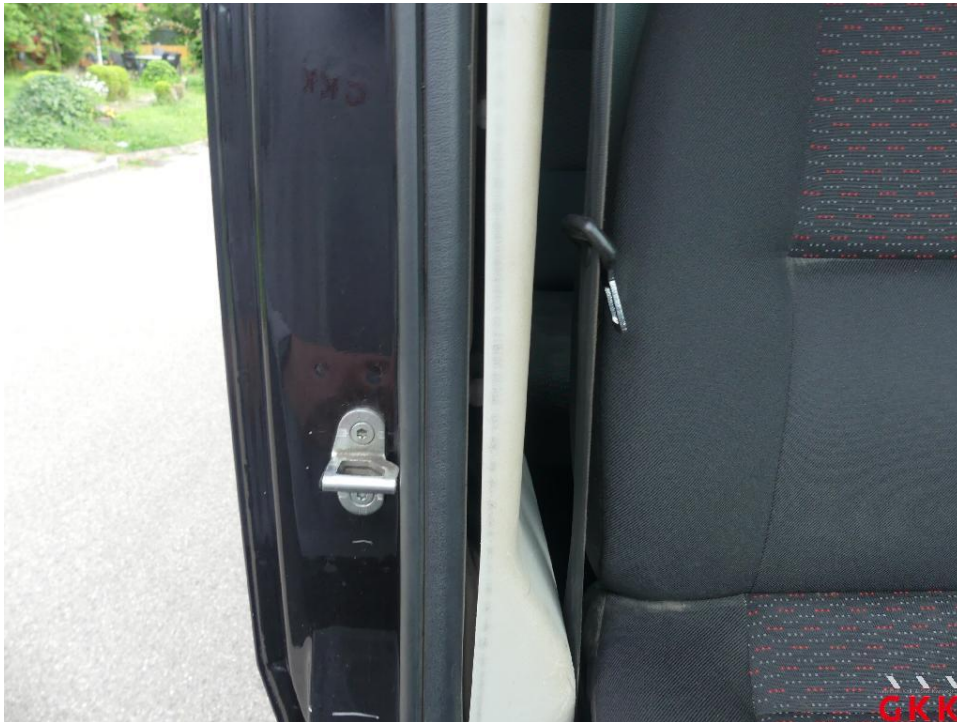
| <b>Schlüssel/Schließanl.</b> (Angaben ohne MwSt.) | Reparaturkosten | MW |
|---|---|---|
| B-Säule rechts, lose, instand setzen (Bild 81, Bild 82) | 31,90 € | 31,90 € |

Bild 81 B-Säule rechts, lose, instand setzen

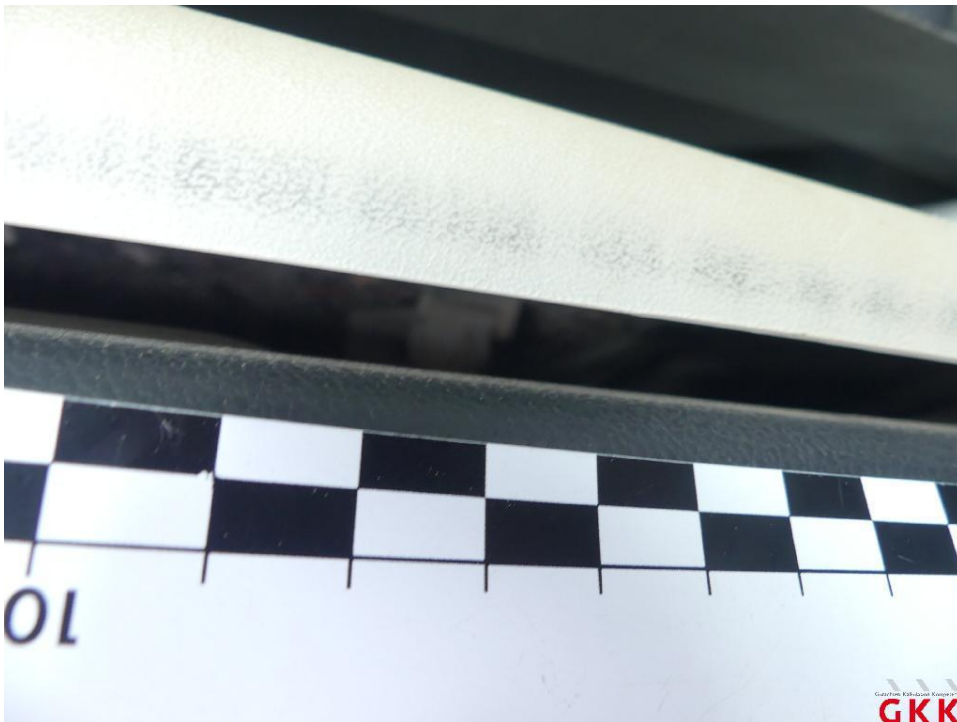
Bild 82 B-Säule rechts, lose, instand setzen
