Zustandsbericht / Minderwertgutachten

**Kennzeichen****RE VE9581****FIN****WBA31AE0X05R00557**

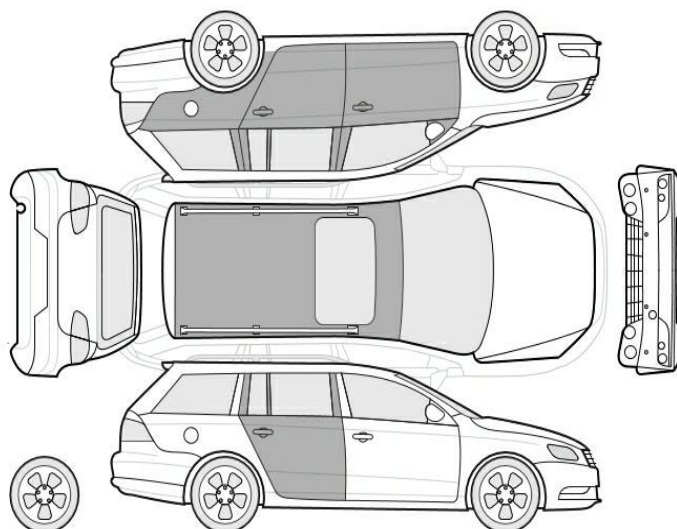
Nicht akzeptierter Zustand / Ausstehende Reparaturen

Bezeichnung des Schadens / Rep.-Weg	Rep.Kost Anrechnung		Minderwert in EUR	
	brutto		brutto	netto
1. T- Bremse Vorderachse Verschleißgränze Augenscheinlich erreicht, erneuern	817	voll	-817	-686,55

2. Anfahrtschaden hinten rechts, instandsetzen (Bild 19, 20, 21, 22, 23)	2.546	voll	-2.546	-2.139,50
3. T- Geräusche beim Lenken, prüfen und Befund festlegen, Schadenerweiterung möglich	250	voll	-250	-210,08

4. T- Achsvermessung (Räder einseitig abgefahren), prüfen und Befund festlegen, Schadenerweiterung möglich	404	voll	-404	-339,50
5. Winterreifen vorne rechts abgefahrne (einseitig), erneuern	130	voll	-130	-109,24
