Zustandsbericht / Minderwertgutachten

M Q4526E

WAUZZZGE9PB002702

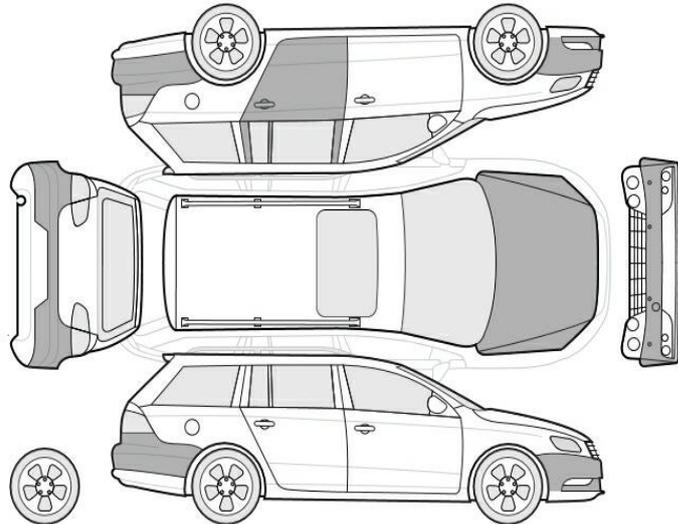
Nicht akzeptierter Zustand / Ausstehende Reparaturen

Bezeichnung des Schadens / Rep.-Weg	Rep.Kost Anrechnung		Minderwert in EUR	
	brutto		brutto	netto
1. Frontscheibe Steinschlag, erneuern (Bild 14, 15)	1.686	voll	-1.686	-1.416,81
2. Spiegelblinker links Kratzer, erneuern (Bild 16)	150	voll	-150	-126,05
Rep.Kosten insgesamt / Minderwert	1.836		-1.836	-1.542,86
