Zustandsbericht / Minderwertgutachten

F DF537E

WBA6N31090FL00920

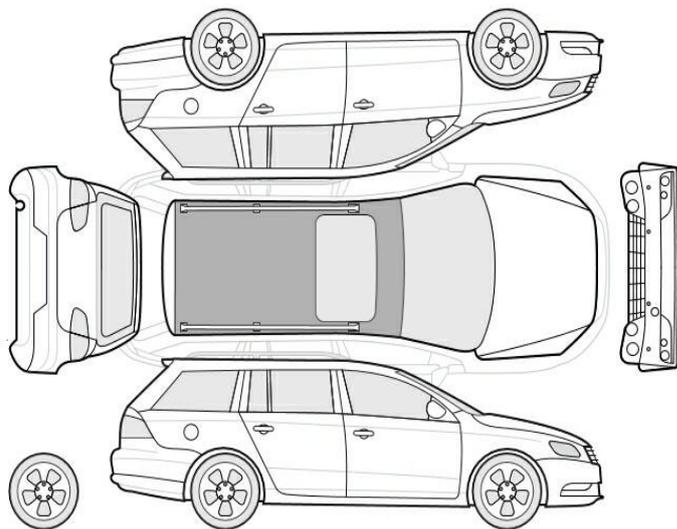
Nicht akzeptierter Zustand / Ausstehende Reparaturen

Bezeichnung des Schadens / Rep.-Weg	Rep.Kost Anrechnung		Minderwert in EUR	
	brutto		brutto	netto
1. Service fällig, erneuern	700	voll	-700	-588,24
2. Dach Lackierung, Umweltschaden, lackieren (Bild 15)	729	anteilig	-363	-305,04
Rep.Kosten insgesamt / Minderwert	1.429		-1.063	-893,28
