## Zustandsbericht ohne Ausstattung

**M TS2477E**

**WBA6N31000FM23943**

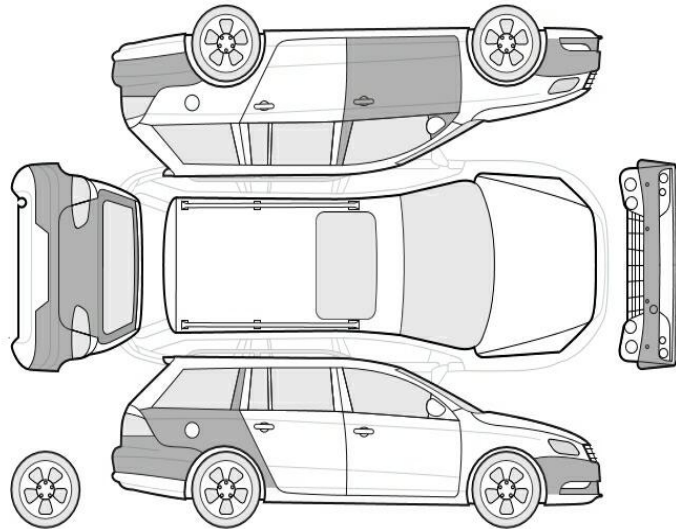
## Nicht akzeptierter Zustand / Ausstehende Reparaturen

Bezeichnung des Schadens / Rep.-Weg	Rep.Kost Anrechnung		Minderwert in EUR	
	brutto		brutto	netto
1. Heckklappe Lackierung, zerkratzt, smart repair (Bild 16)	167	voll	-167	-140,34
2. Stoßfänger vorne, mehrfach eingedellt, instandsetzen und lackieren mit Lackaufbau (Bild 17, 18, 19)	914	anteilig	-453	-380,67
<b>Rep.Kosten insgesamt / Minderwert</b>	<b>1.081</b>		<b>-620</b>	<b>-521,01</b>
