## Zustandsbericht / Minderwertgutachten

**MTK TG189**

**WAUZZZF36N1103344**

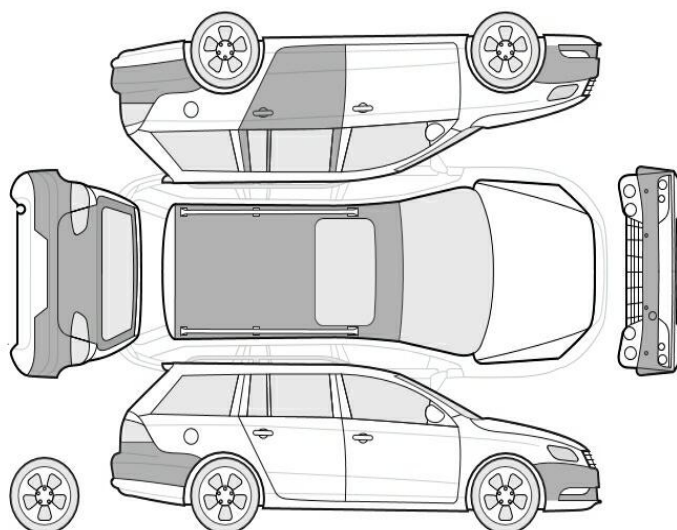
## Nicht akzeptierter Zustand / Ausstehende Reparaturen

| Bezeichnung des Schadens / Rep.-Weg | Rep.Kost Anrechnung<br>brutto | Minderwert in EUR<br>brutto | netto |
|---|---|---|---|
| 1. Kofferraumverkleidungen, links und rechts, | | | |
