Zustandsbericht

Kunde :	Allane SE HCBE	Amtl. Kennzeichen :	LI-LE 30E
Berichtsnummer :	000000824356-DE968		
Referenznummer:	30877822

Hyundai Ioniq (2016->) Trend Elektro

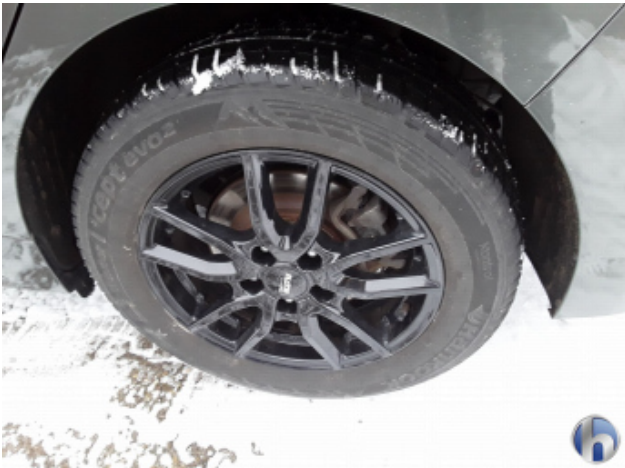
Bereifung

Reifenart / Felgentyp:	Winterreifen	Aluminium
1. Achse - links / Zust.	Hankook	-/-/-- 4 mm
1. Achse - rechts / Zust.	Hankook	-/-/-- 4 mm
2. Achse - links / Zust.	Hankook	-/-/-- 4 mm
2. Achse - rechts / Zust.	Hankook	-/-/-- 4 mm
Verkehrssicherheit:	Verkehrssicher
