Zustandsbericht

Kunde :	Allane SE HCBE	Amtl. Kennzeichen :	SÜW-IB25E
Berichtsnummer :	0000000821137-DE968		
Referenznummer:	30877674

Hyundai Ioniq 5 (05.2021->) Techniq Elektro

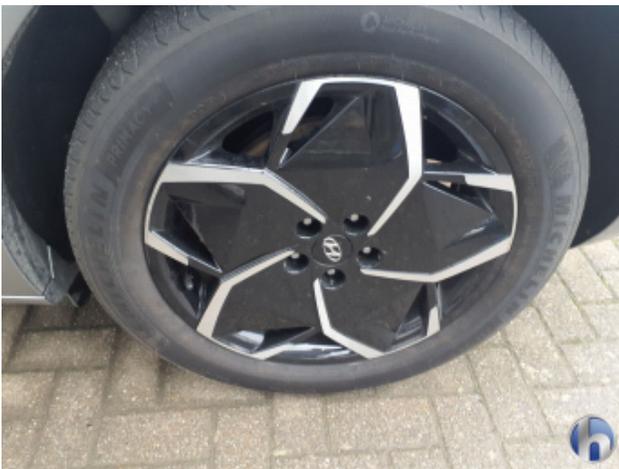
Bereifung

Winterreifen
Reifenart / Felgentyp:	
2. Achse - links / Zust.	/// 6 mm
2. Achse - rechts / Zust.	/// 6 mm
1. Achse - links / Zust.	/// 6 mm
1. Achse - rechts / Zust.	/// 6 mm
Verkehrssicherheit:
