WBA11AH080CG56344

Zustandsbericht

Date d'inspection: 10 mars 2025

Numéro de protocole: 38775813

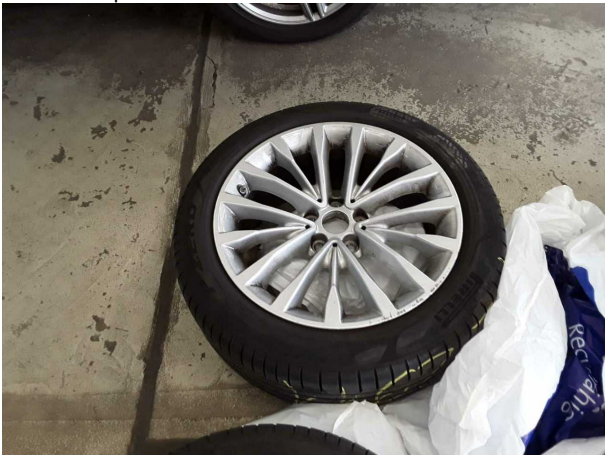
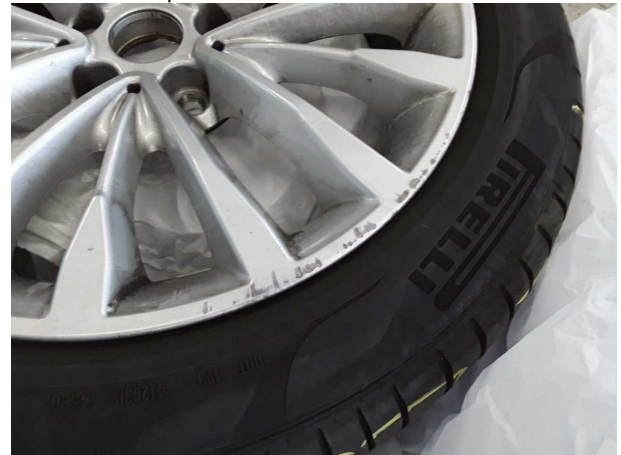
Domage #2: 2e Jeu de roues: 1 Jante alliage - Erafle - Diminuti... de valeur

Domage #2: 2e Jeu de roues: 1 Jante alliage - Erafle - Diminution de valeur
