**WBY41DU040S274904**

## Zustandsbericht

Besichtigungsdatum: 28.03.2025  
**Protokollnummer: 39161474**  
Erstellt durch: Martin Helm  
Besichtigt durch: Dominik Berroth

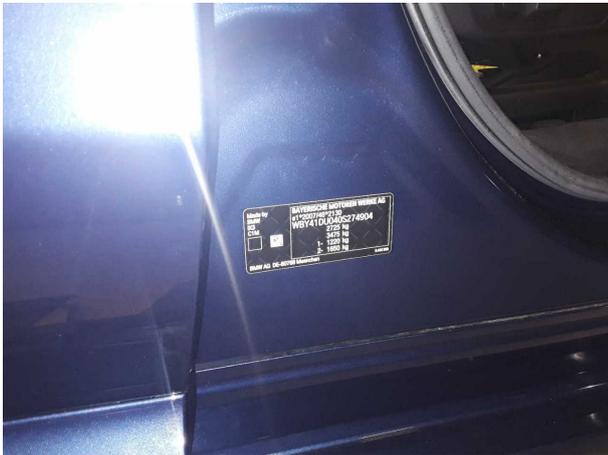
**Abbildung 1: FIN**

Die Fahrzeug-Identifizierungsnummer (FIN) wurde abgelesen und die Übereinstimmung im Verlauf der Besichtigung durch den Unterzeichner mit den vorgelegten Unterlagen festgestellt.

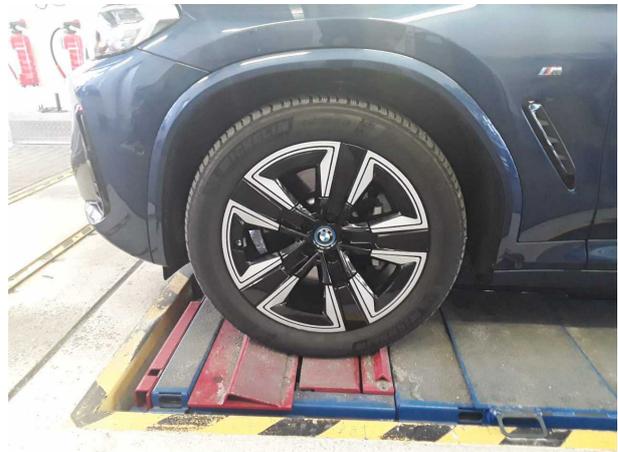
**Abbildung 6: Montierte Bereifung**

Achse	Reifengröße	Hersteller	Reifentyp	Profiltiefe	Verktgl.	Zul.
1	245/50 R19 105V	Michelin	Winterreifen	4mm - 4mm	i.O.	i.O.
2	245/50 R19 105V	Michelin	Winterreifen	5mm - 5mm	i.O.	i.O.

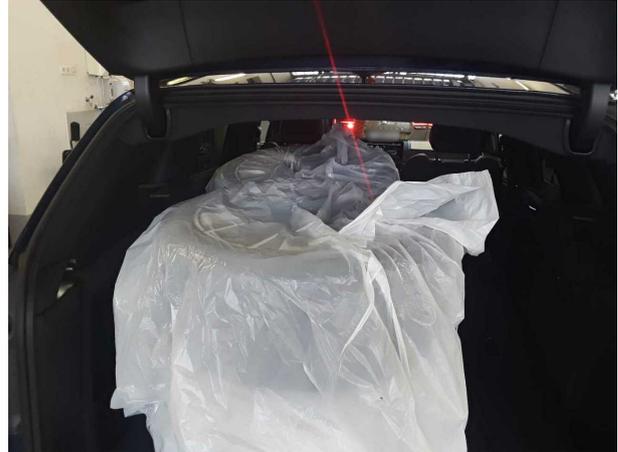
**Abbildung 14: Zusatzbereifung**

Achse	Reifengröße	Hersteller	Reifentyp	Profiltiefe	Verktgl.	Zul.
1	245/45 R20 103W	Sonstige			n.i.O.	
2	275/40 R20 106W	Sonstige			n.i.O.

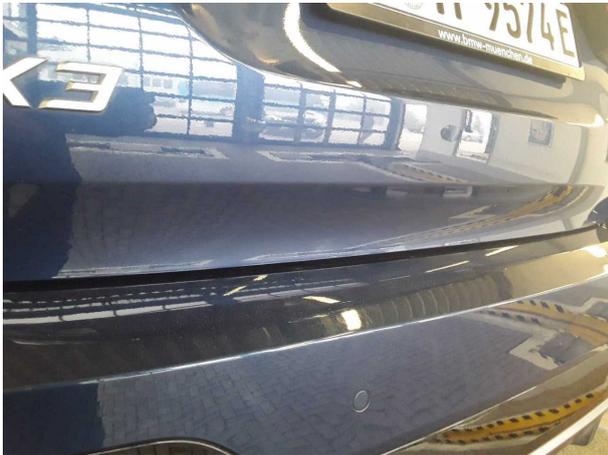
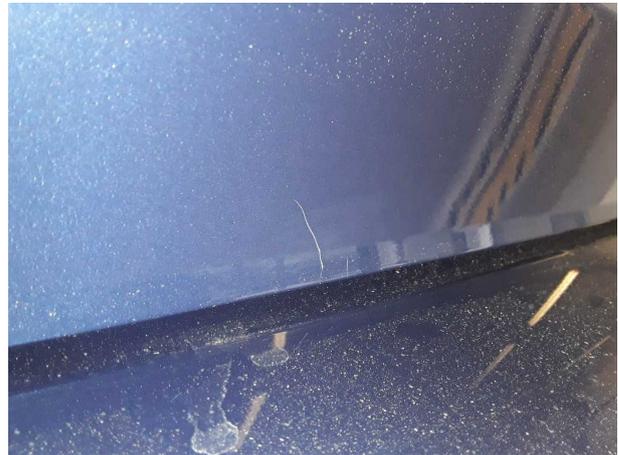
Nr.	Bauteilgruppe	Beschreibung
1	Heckklappe/-tür	Heckklappe - verkratzt / verschürft - Smart Repair

**Beschädigung #1:** Heckklappe/-tür: Heckklappe - verkratzt / verschürft - Smart Repair
