## Zustandsbericht / Minderwertgutachten

**M JN1848**

**WBA61AV030FM45350**

| Hersteller | BMW | Typ / Verkaufsbez. | 430i Gran Coupe M Sport |

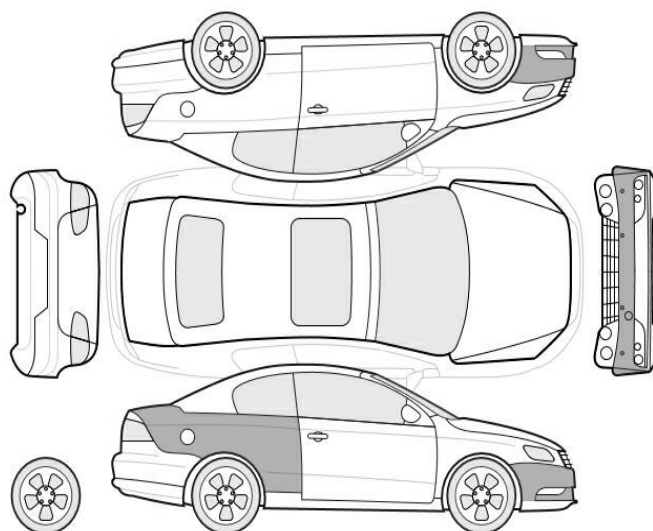
| Bezeichnung des Schadens / Rep.-Weg | Rep.Kost<br>brutto | Anrechnung | Minderwert in EUR<br>brutto | netto |
| 1. 1. Glanzgerdrehte Felge der Sommerräder zerkratzt/abgeschürft, erneuern (Bild 26, 27) | 892 | anteilig | -536 | -450,42 |
| 2. 2. Glanzgerdrehte Felge der Sommerräder zerkratzt/abgeschürft, erneuern (Bild 28, | | | | |

| 29) | 892 | anteilig | -536 | -450,42 |
| 3. Hagel-Umweltschaden an Dach und Heckdeckel, drücken (Bild 21, 22, 23, 24, 25) | 1.291 | anteilig | -776 | -652,10 |
| 4. Glanzgedrehte Felge vorne rechts (Winterräder zerkratzt), erneuern (Bild 17) | 792 | anteilig | -476 | -400,00 |
| 5. Stoßfänger vorne Lackierung, zerkratzt, smart repair (Bild 18, 19, 20) | 167 | voll | -167 | -140,34 |
| 6. Seitenteil hinten rechts, eingedellt, instandsetzen und lackieren mit Lackaufbau (Bild 15, 16) | 1.058 | anteilig | -636 | -534,45 |
