## Zustandsbericht / Minderwertgutachten

**Kennzeichen**
**M MC5023**
**FIN**
**WBA28FF0508D42637**

| Marke | BMW | Typ / Verkaufsbez. | 318i Aut. |

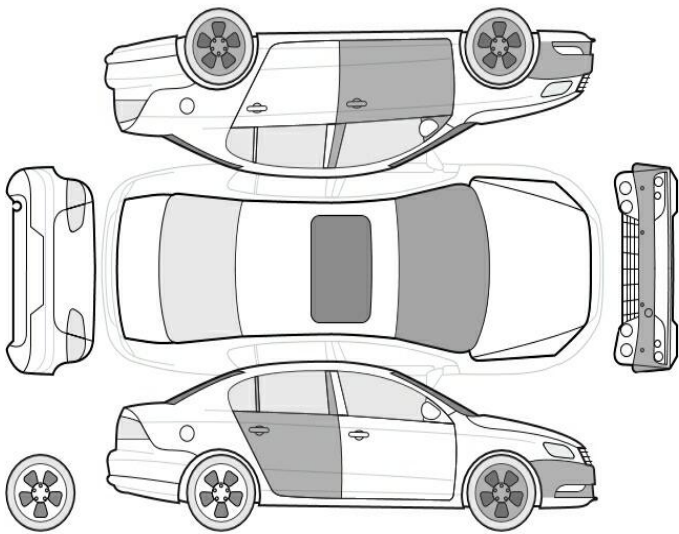
| Bezeichnung des Schadens / Rep.-Weg | Rep.Kost Anrechnung | | Minderwert in EUR | |
|---|---|---|---|---|
| 1. Stoßfänger vorne Lackierung, verschrammt, smart repair (Bild 7) | 179 | 100 | -179 | -150,42 |
| 2. Tür vorne links Lackierung, zerkratzt, polieren (Bild 13) | 119 | 100 | -119 | -100,00 |
| 3. Felge hinten links, verschrammt, erneuern (Bild 11) | 760 | 100 | -760 | -638,66 |
| 4. Tür hinten rechts Lackierung, zerkratzt, polieren (Bild 10) | 60 | 100 | -60 | -50,42 |
| 5. Felge vorne rechts, verschrammt, erneuern (Bild 8, 9) | 760 | 100 | -760 | -638,66 |
