Halter		Besichtigungszustand	Ausreichend
Kennzeichen		Laufleistung (abgelesen)	81.189 km
Hersteller	Audi	Restlauf bis Service	0 km
Typ/Modell	A3 Sportback	HU (Bericht lag vor)	04/2026
Fahrgestellnummer	WAUZZZGY0MA058653	Leistung / Hubraum	110 kW / 1.498 ccm
Erstzulassung	03.12.2020	Polster/Farbe	/
Letzte Wartung		Lackierung	
Kraftstoffart	Hybr.Benzin/E	Getriebe	Automatik

Zustandsbericht

Besichtigungsdatum: 29.04.2025
Protokollnummer: 39505962
Anlieferungsdatum: 29.04.2025

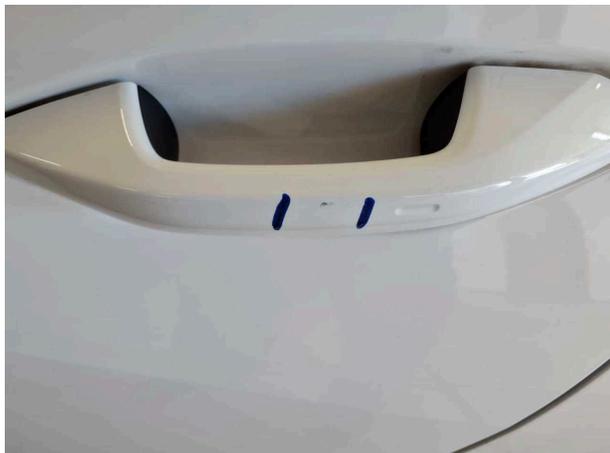
Beschädigung #3: Tür hinten links: Griff außen - verkratzt / verschürft - Smart Repair

Nr.	Bauteilgruppe	Beschreibung
1	Ausrüstung	Tirefit Füllmittel - abgelaufen - erneuern
2	Verkleidungen/Abdeckungen	Fußmatten - beschädigt - erneuern
3	Tür hinten links	Griff außen - verkratzt / verschürft - Smart Repair
4	2.Radsatz	1 Leichtmetallfelge - verkratzt / verschürft - Wertminderung

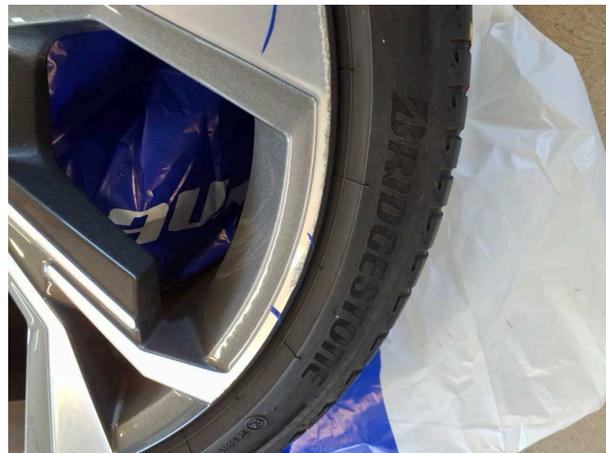
Beschädigung #4: 2.Radsatz: 1 Leichtmetallfelge - verkratzt / verschürft - Wertminderung
