WBA51BN070CH09630

Zustandsbericht

Date d'inspection: 15 avr. 2025

Numéro de protocole: 39360055

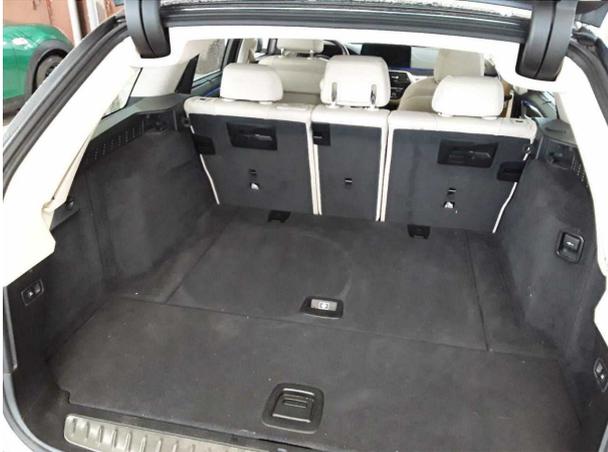
N°	Groupe de pièces	Description
1	Habitacle	Couvercle de l'espace de chargement / Store (Fehlt) - Pas de moins-value
2	2e Jeu de roues	2 Jantes alliage - Erafilé - Diminution de valeur

Domage #1: Habitacle: Couvercle de l'espace de chargement / Store (Fehlt) - Pas de moins-value

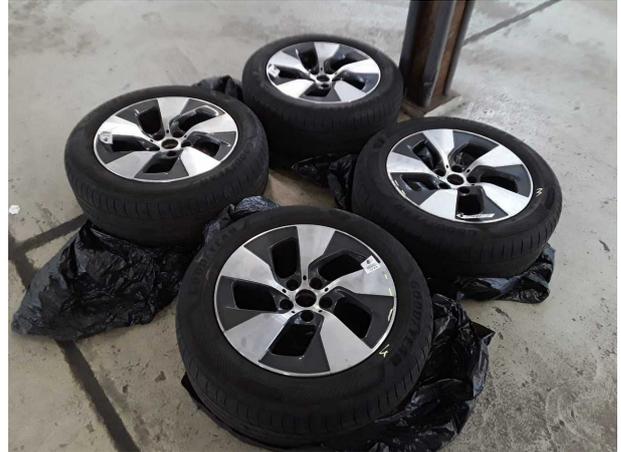
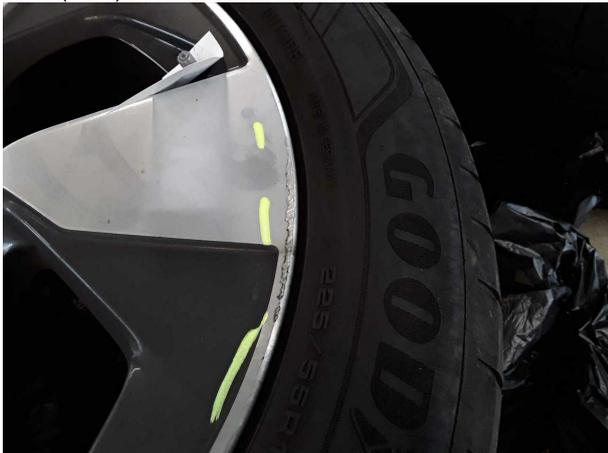
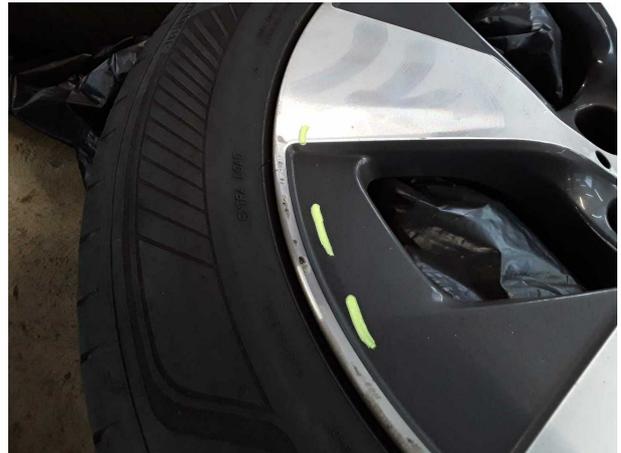
Domage #2: 2e Jeu de roues: 2 Jantes alliage - Eraflé - Diminution de valeur
