Zustandsbericht

Kunde :	Allane SE HCBE	Amtl. Kennzeichen :	OL-AP 192 E
Berichtsnummer :	000000840436-DE968		
Referenznummer:	30943583

Hyundai Ioniq 5 (05.2021->) Techniq Elektro

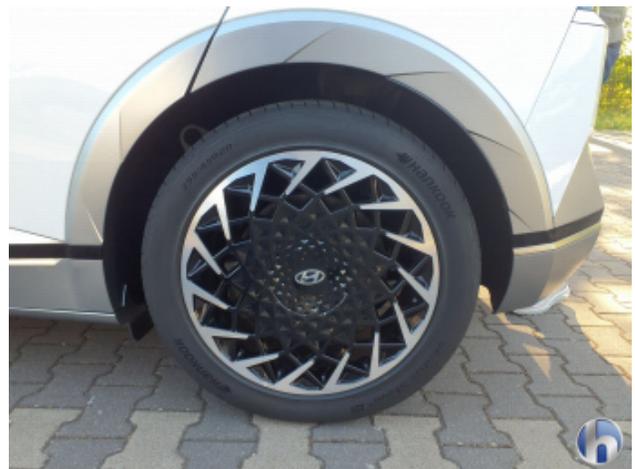
Bereifung

Reifenart / Felgentyp:	Sommerreifen	Aluminium original
1. Achse - links / Zust.	Hankook	255/45/R20/-- 6 mm
1. Achse - rechts / Zust.	Hankook	255/45/R20/-- 6 mm
2. Achse - links / Zust.	Hankook	255/45/R20/-- 6 mm
2. Achse - rechts / Zust.	Hankook	255/45/R20/-- 6 mm
Verkehrssicherheit:	Verkehrssicher

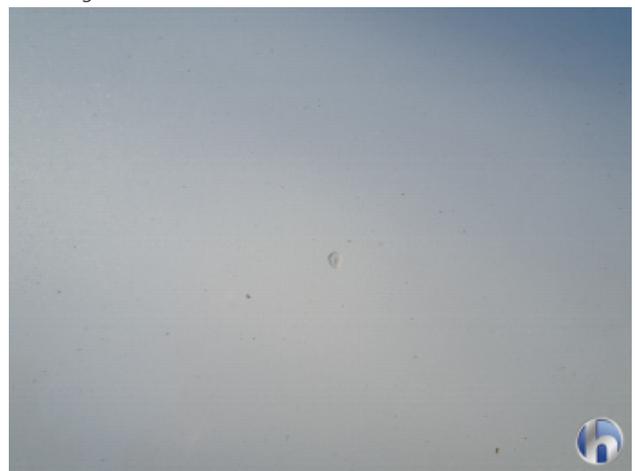
1. Motorhaube
Steinschlag - Smart Repair

Karosserie außen			
	Bauteil	Schaden	Rep.-Art
1.	Motorhaube	Steinschlag	Smart Repair
2.	Stoßfänger Hinten	Gebrauchsspuren	Ohne Reparatur
3.	Windschutzscheibe	Steinschlag	Smart Repair
4.	Stoßfänger Vorne	Steinschlag	Smart Repair

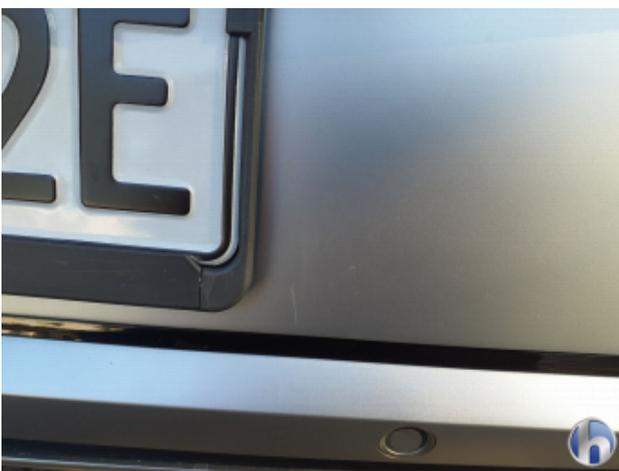
2. Stoßfänger Hinten
Gebrauchsspuren - Ohne Reparatur

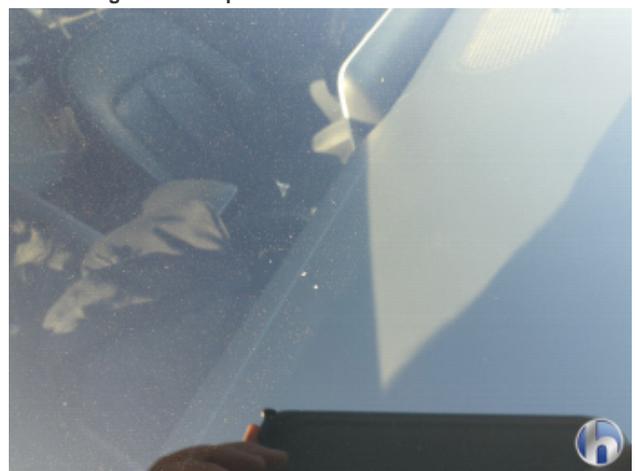
3. Windschutzscheibe
Steinschlag - Smart Repair

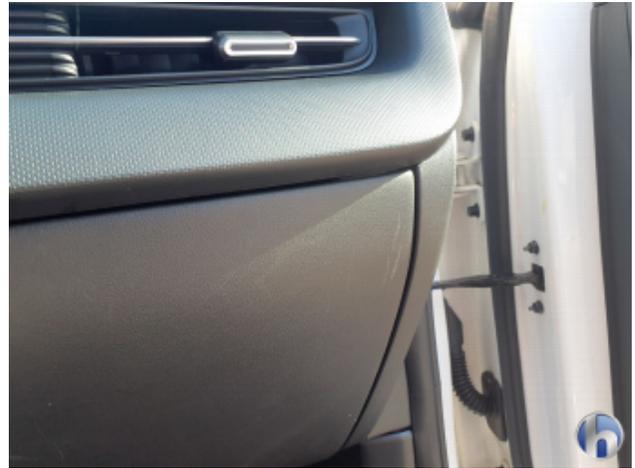
5. Armaturenbrett
Gebrauchsspuren - Ohne Reparatur

Karosserie innen			
	Bauteil	Schaden	Rep.-Art
5.	Armaturenbrett	Gebrauchsspuren	Ohne Reparatur
