WAUZZZGB5PR027934

Informations concernant le véhicule

Zustandsbericht

Date d'inspection: 9 mai 2025
Numéro de protocole: 39642160
Date de livraison: 9 mai 2025

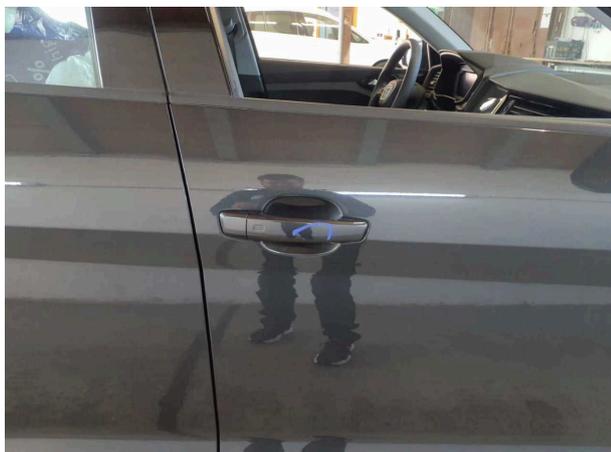
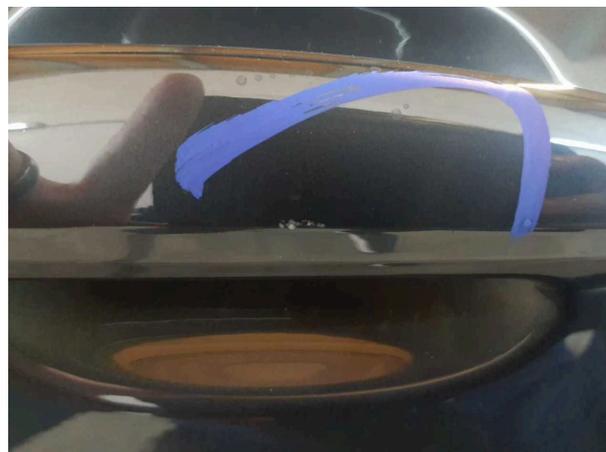
Domage #1: Porte AvD: Poignée de porte extérieure - Eraflé - Réparation intelligente

Domage #1: Porte AvD: Poignée de porte extérieure - Eraflé... Réparation intelligente

N°	Groupe de pièces	Description
1	Porte AvD	Poignée de porte extérieure - Eraflé - Réparation intelligente
2	Porte ArG	Porte - Rayure(s) - Peinture

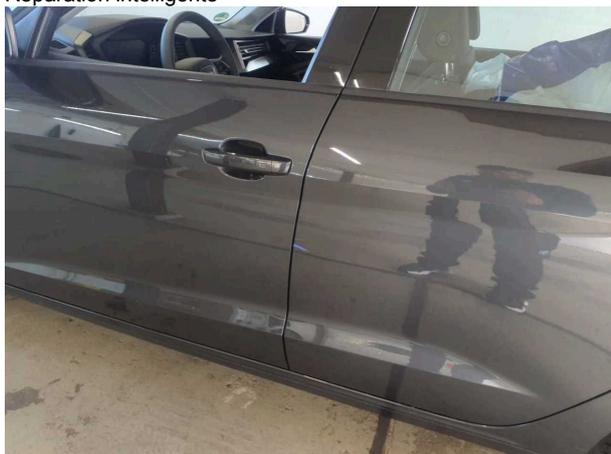
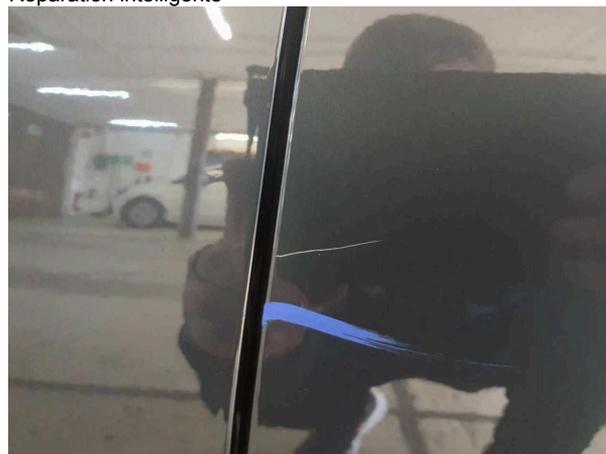
Domage #2: Porte ArG: Porte - Rayure(s) - Peinture
