Zustandsbericht

Protokollnummer: 39519847
Auftrags-Nr / Referenz: 77010509
Besichtigungsdatum: 29.04.2025

Hersteller / Modell	BMW X2 xDrive25e M Sport		
Kennzeichen	MG-SC 660E	Fahrgestellnummer	WBAYN910405V47103
Erstzulassung	12.07.2022	Laufleistung (abgelesen)	59.663 km
HSN/TSN	0005 / DAY 00013	Kraftstoffart / Zylinder	Hybr.B/E ext.auf / 3
Fahrzeugart	Geländewagen	Antriebsart	Allradantrieb
Schadstoffklasse	EURO6;WLTP;AP;PI/CI; M, N1 I	Getriebe / Anzahl Gänge	Automatik
Farbe	Schwarz Metallic	Besichtigungszustand	Ausreichend
Leistung / Hubraum	92 kW / 1.499 ccm	Nächste HU	07/2025
Wartungsheft / Nachweis	digitaler Nachweis / vollständig	Restlauf bis Service	12.000 km
Letzte Wartung	02/2024 bei 35.320 km	Polsterart	Leder
Vorschaden	Keine Feststellbar	Polsterfarbe	Schwarz
Nachlackierung	Keine Feststellbar	zul. Gesamtgewicht	kg
Dokumente	ZB I vorhanden (Kopie)	Anzahl Halter	1
Schlüssel soll/ist	2/2	Anzahl Sitze / Türen	5 / 5
Vertragsnummer	77010509	Re-Import

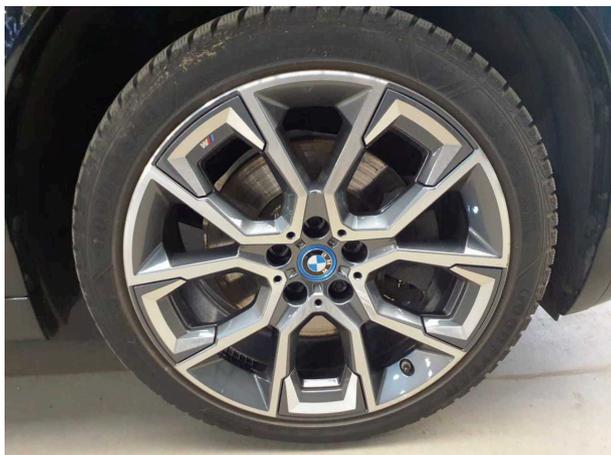
Abbildung 13: Montierte Bereifung

Achse	Reifengröße	Reifentyp	Hersteller	Profiltiefe	Verkehrstauglichkeit
1	225/45 R19 96V	Winterreifen auf Leichtmetall	Goodyear	7mm / 7mm	i.O.
2	225/45 R19 96V	Winterreifen auf Leichtmetall	Goodyear	7mm / 7mm	i.O.

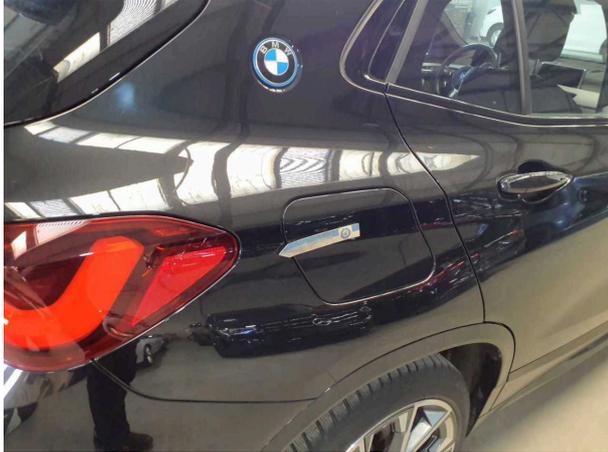
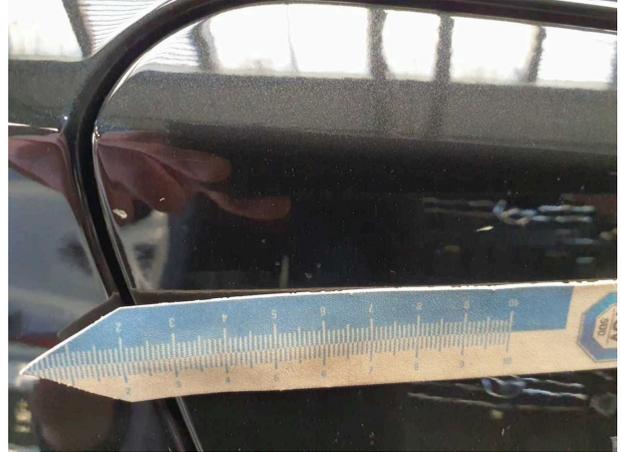
Beschädigung #1: Kraftstoffanlage: Tankklappe - verkratzt / verschürft - Smart Repair

Nr.	Bauteilgruppe	Beschreibung
1	Kraftstoffanlage	Tankklappe - verkratzt / verschürft - Smart Repair
2	Stoßfänger hinten	Stoßfänger hinten - verkratzt / verschürft - Smart Repair
3	Vermessung	Fahrwerk - Fehlstellung - einstellen/justieren
4	Rad/Reifen	Reifen hinten rechts - beschädigt - erneuern
5	Rad/Reifen	Leichtmetallfelge hinten rechts - verkratzt / verschürft - erneuern
6	Rad/Reifen	Leichtmetallfelge vorn links - verkratzt / verschürft - erneuern

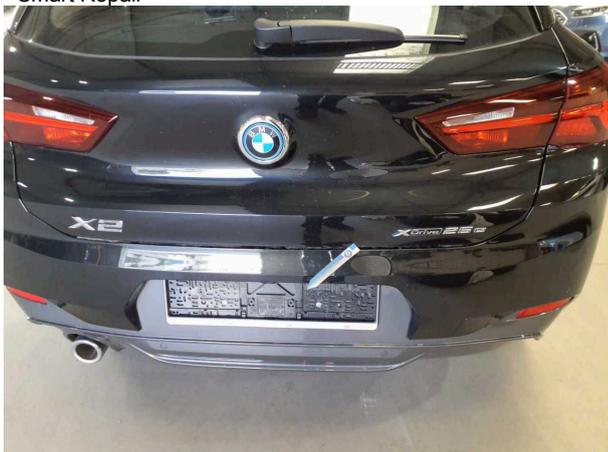
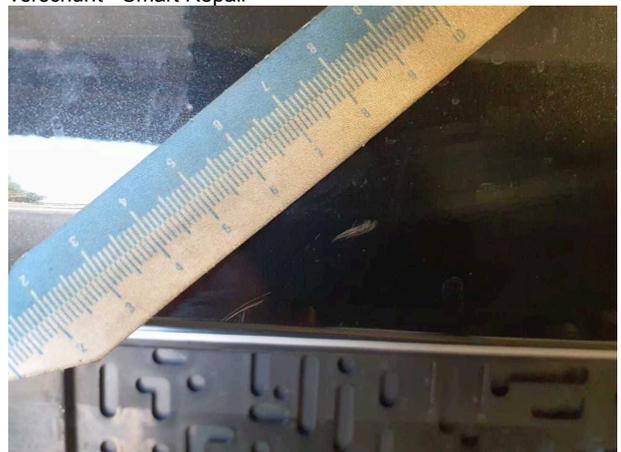
Beschädigung #2: Stossfänger hinten: Stossfänger hinten - verkratzt / verschürft - Smart Repair

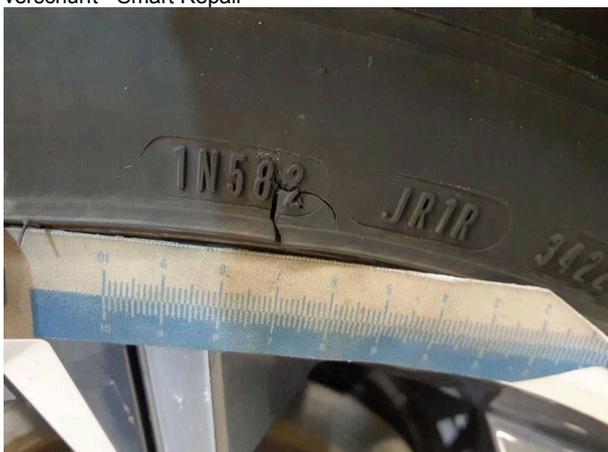
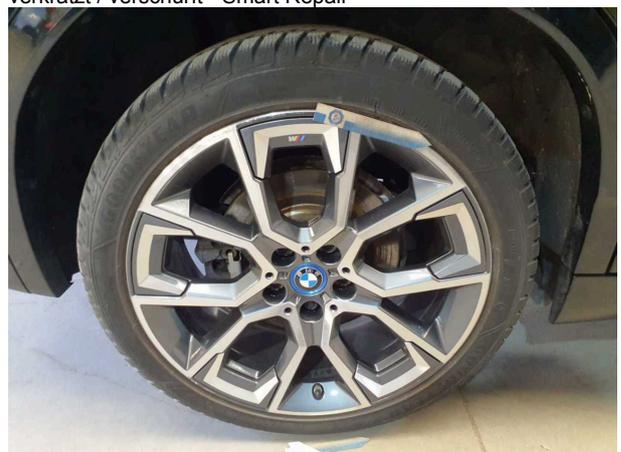
Beschädigung #4: Rad/Reifen: Reifen hinten rechts - beschädigt - erneuern

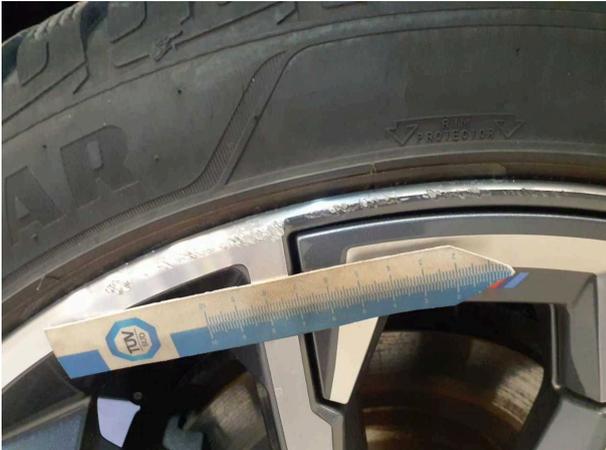
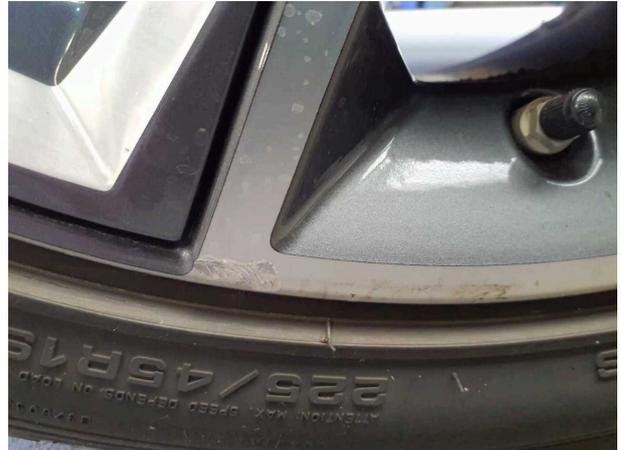
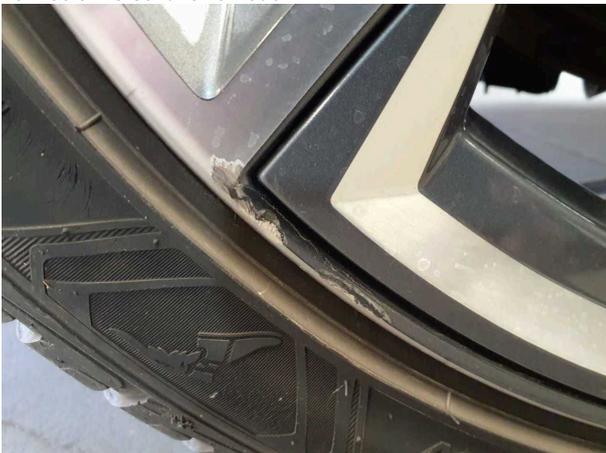
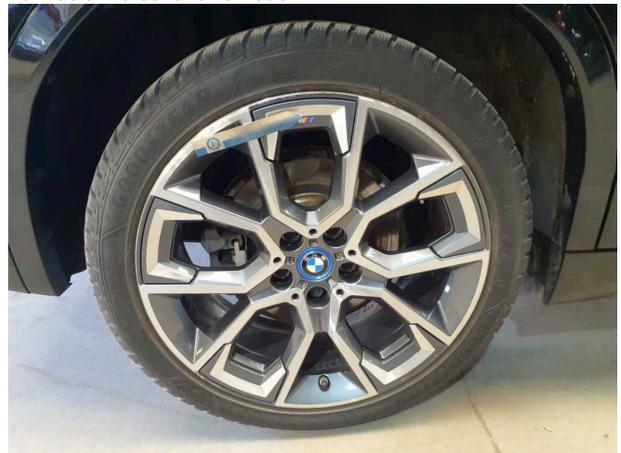
Beschädigung #5: Rad/Reifen: Leichtmetallfelge hinten rechts - verkratzt / verschürft - erneuern

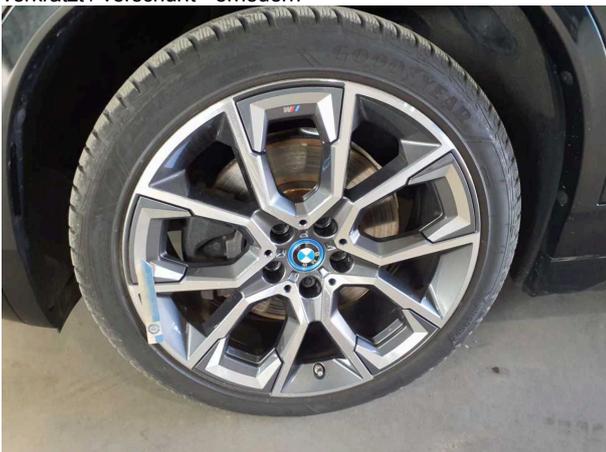
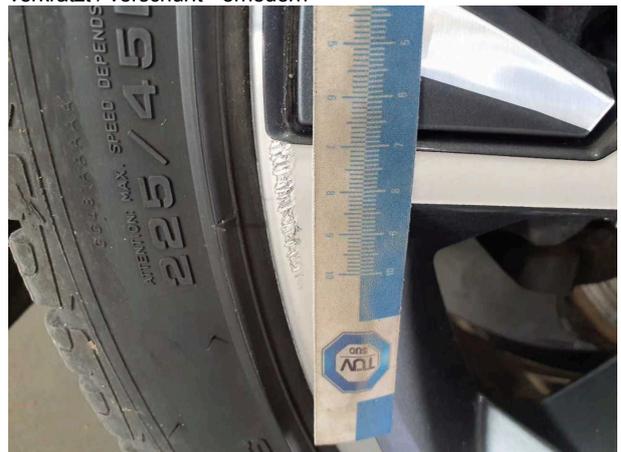
Beschädigung #6: Rad/Reifen: Leichtmetallfelge vorn links - verkratzt... verschürft - erneuern

Beschädigung #6: Rad/Reifen: Leichtmetallfelge vorn links - verkratzt / verschürft - erneuern
