## Zustandsbericht / Minderwertgutachten

**M RU1588**

**WBATY15060N096298**

Erstzulassung	01.07.2021	Letzte Zulassung	01.07.2021
Hersteller	BMW	Marke	BMW
Typ / Verkaufsbez.	X3 xDrive20i Aut.	Aufbauart	Geländewagen
Türen	5	Sitzplätze	5
Fahrzeug-Ident.-Nr.	WBATY15060N096298	HSN / TSN	0005 / CRU
Schlüssel-Nr.	10135934	Km-Stand abgelesen	38009
Nächste HU §29 StVZO	07 / 2026	Energiequelle / Kraftstoff	Benzin
Zylinderanzahl	4 / Reihenmotor	Leistung (kW)	135
Hubraum (ccm)	1998	Antriebsart	Allrad
Getriebe	Automatik	Felgen	Leichtmetall
Farbe	Saphirschwarz Metallic (475)	Polster / Farbe	Stoff / Schwarz

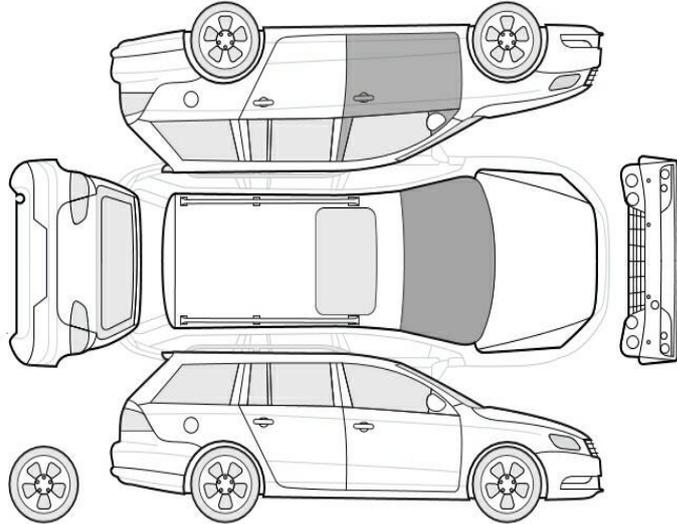
### Nicht akzeptierter Zustand / Ausstehende Reparaturen

Bezeichnung des Schadens / Rep.-Weg	Rep.Kost Anrechnung		Minderwert in EUR	
	brutto		brutto	netto
1. Frontscheibe, viele Steinschläge, smart repair	92	voll	-92	-77,31
2. Tür vorne links Lackierung, verschrammt, lackieren	774	anteilig	-460	-386,55
<b>Rep.Kosten insgesamt / Minderwert</b>	<b>866</b>		<b>-552</b>	<b>-463,86</b>
