Zustandsbericht / Minderwertgutachten

**Kennzeichen****E PG1201E****FIN****WAUZZZF2XMN077653**

Erstzulassung	14.04.2021	Letzte Zulassung	14.04.2021
Fahrzeugart	Personenkraftwagen	Hersteller	Audi
Typ / Verkaufsbez.	A6 Avant (4A5)(04.2018->) / A6 55 2.0 TFSI e quattro Avant sport (EURO 6d)	Aufbauart	Kombi
Türen	5	Sitzplätze	5
Fahrzeug-Ident.-Nr.	WAUZZZF2XMN077653	HSN / TSN	0588 / BZF
DAT Europa-Code®	010602210330002	DAT Marktindex	DE002 6157
Km-Stand abgelesen	142966	Nächste HU §29 StVZO	07 / 2026
Energiequelle / Kraftstoff	Hybr.B/E ext.auf.	Zylinderanzahl	4 / Hybridantrieb
Leistung (kW)	195	Hubraum (ccm)	1984
Schadstoffklasse:	EURO6;WLTP;AP;PI/CI; M, N1 I	Antriebsart	Allrad
Getriebe / Gänge	Automatik / 7	Felgen	Leichtmetall
Farbe	Schwarz / 0E, LY9T	Polster / Farbe	Leder / Schwarz
	Es wird unterstellt, dass die Gesamtleistung dem abgelesenen Km-Stand entspricht.

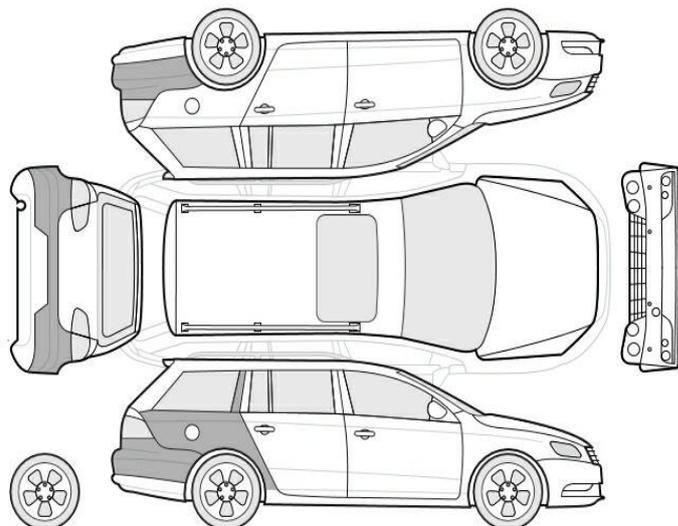
Bezeichnung des Schadens / Rep.-Weg	Rep.Kost Anrechnung		Minderwert in EUR	
	brutto		brutto	netto
1. Wartung Service fällig., erneuern (Bild 7, 26, 27)	650	voll	-650,00	-546,22
2. Stoßfänger hinten Lackierung, zerkratzt, smart repair	184	voll	-184,00	-154,62

3. Seitenteil hinten rechts, eingedellt, drücken	184	voll	-184,00	-154,62
Rep.Kosten insgesamt / Minderwert	1.018		-1.018,00	-855,46
